## Visite de sites - 29/11/2019

Syndicat Mixte des  
Vallées du Clain Sud

# Restauration de la continuité écologique

## La Clouère – Marnay - 2019

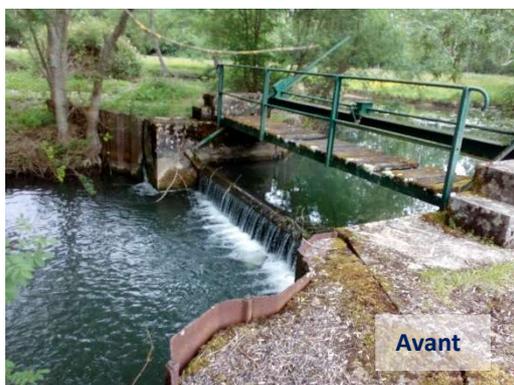
Avant

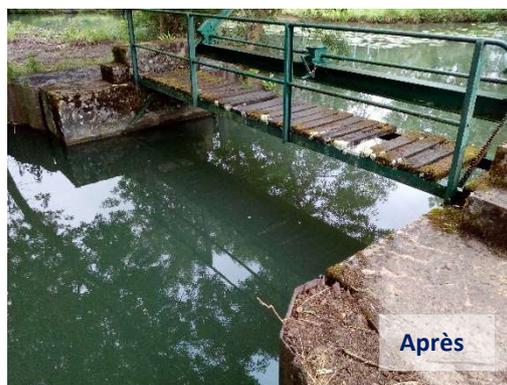
Après

L'aménagement a consisté à mettre en place 5 radiers pour maintenir le niveau d'eau permettant de respecter le règlement du moulin tout en assurant la continuité écologique. En parallèle, un ancien déversoir a été réouvert pour limiter le débit passant par le canal en cas de crue et un arbre câblé a été installé.

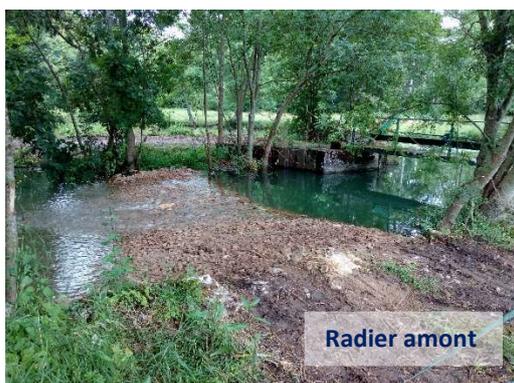
Radier amont

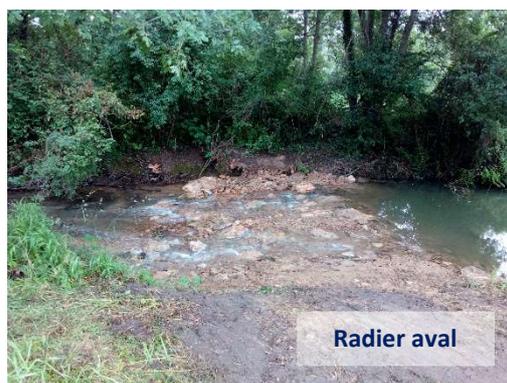
Radier aval

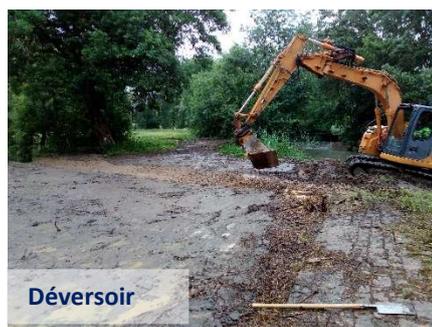
Déversoir

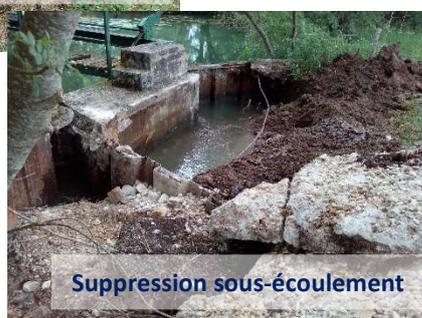
Suppression sous-écoulement

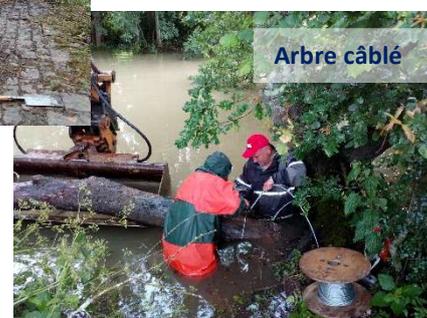
Arbre câblé

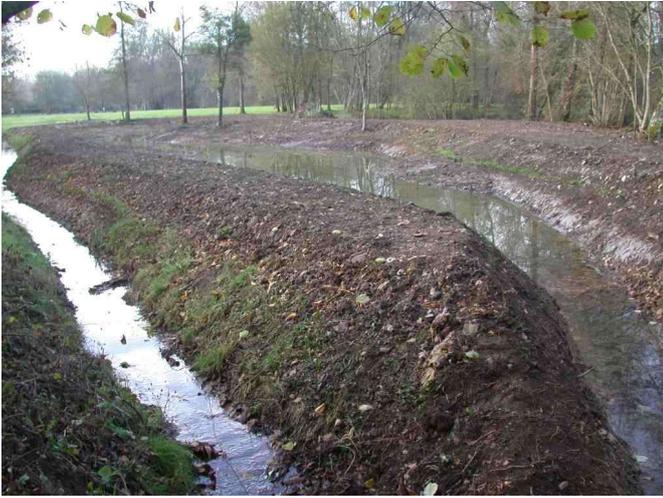
cl\_011209\_03

Fin des travaux, butte, banquette effet de berge

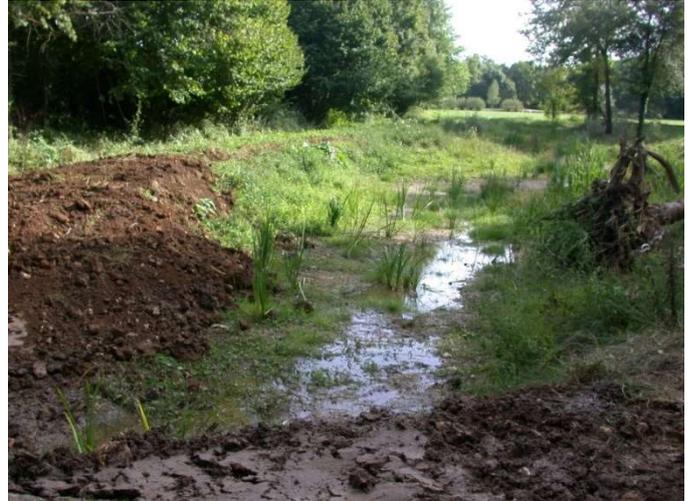
cl\_090910\_09

Frayère en assèchement avec petites améliorations (arbre cablé, butte et confort de berge léger 1<sup>er</sup> plan 1j de pelleteuse en plus)

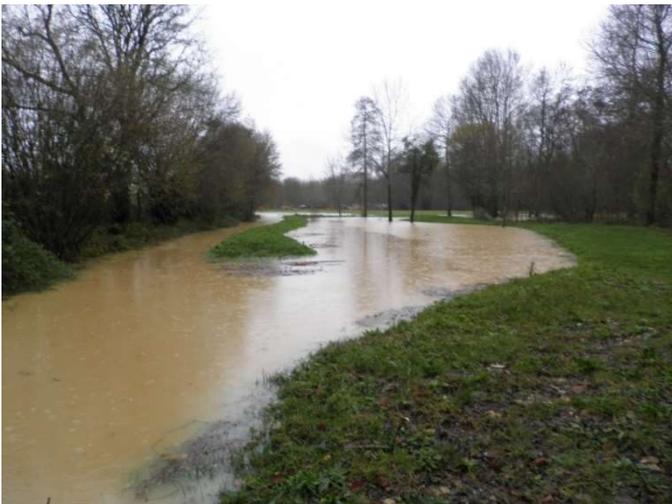
cl\_171211\_08

En charge maximum, effet tampon, décharge en amont, pas de problème de déversement sur les berges, plus d'érosion autour de l'ouvrage.

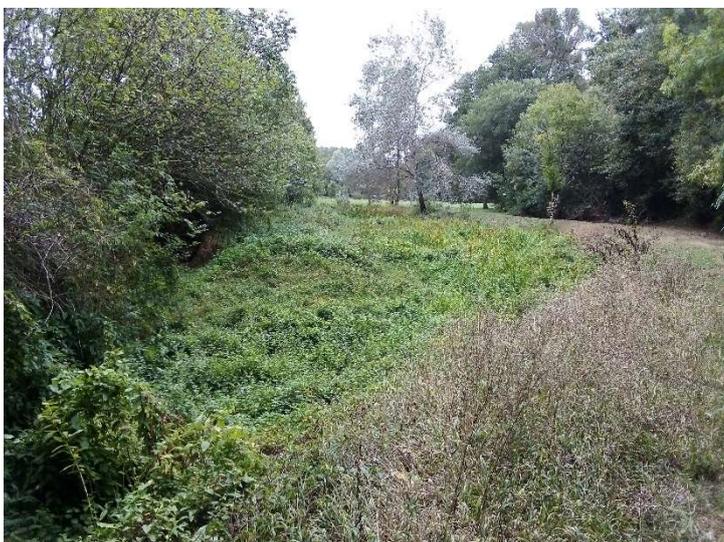
Septembre 2019 (frayère et ouvrage)

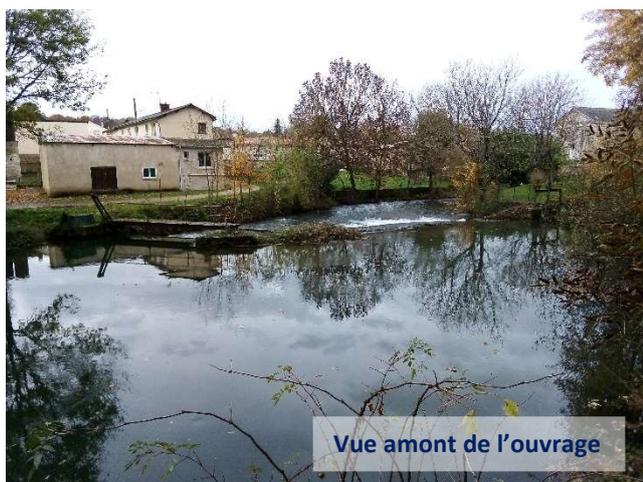
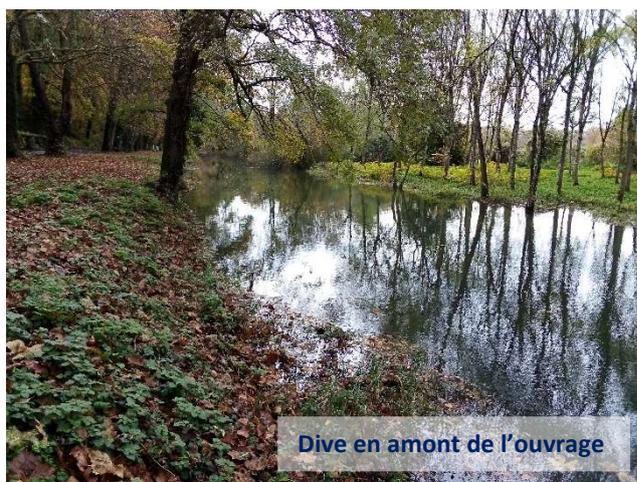
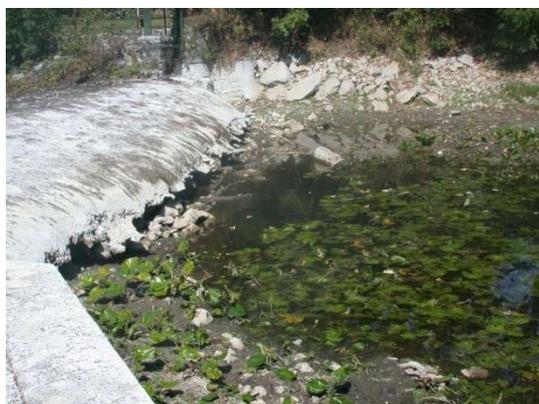
A gauche : Dv\_160909\_01  
ci-dessous : Dv\_151019\_01 suivantes

Le système hydraulique de Couhé dit la « Pelle de Chantemerle » sur la Dive constitue un obstacle à la continuité écologique et devra être aménagé, d'autant plus que son état est dégradé. En raison des enjeux et des prescriptions techniques nécessaires à l'aboutissement de ce projet une étude de faisabilité évaluant plusieurs scénarii sera lancée en 2020.

Seuil dégradé
