***Étude préalable au contrat territorial milieux aquatiques de la
Vonne, du Palais et de la Rune et déclaration d'intérêt général
Loi sur l'Eau 2017-2022***

Phase 1 : État des lieux et diagnostic

Phase 2 : Enjeux du contrat

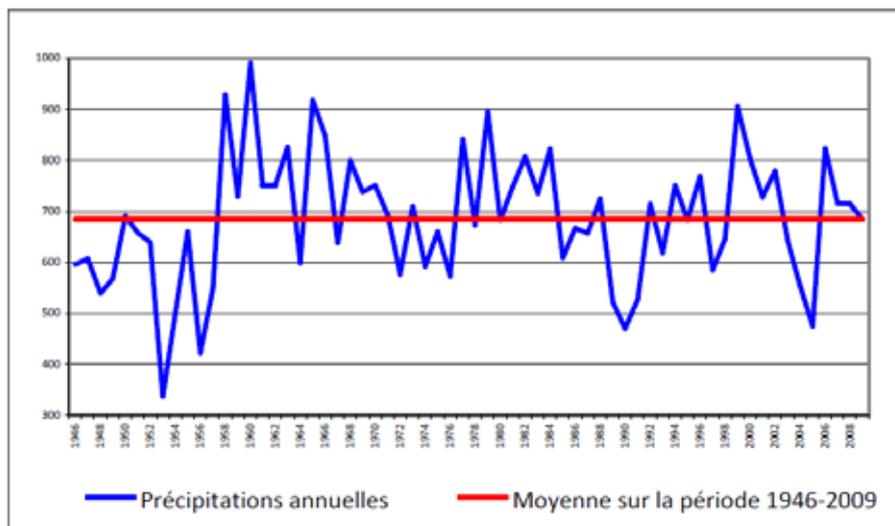
A l'échelle annuelle et sur la période 1946 / 2009, les années les plus sèches ont été 1953, 1990 et 2005 avec respectivement 337mm, 470 et 475 mm de précipitations annuelles à Poitiers. Les années les plus humides ont été 1979 et 1999 avec 896 et 906 mm. La moyenne des précipitations annuelles sur cette même période est de 685 mm à Poitiers.

Figure 2: Précipitations annuelles en mm (1946-2009) à Poitiers/Briard, source : Météo France

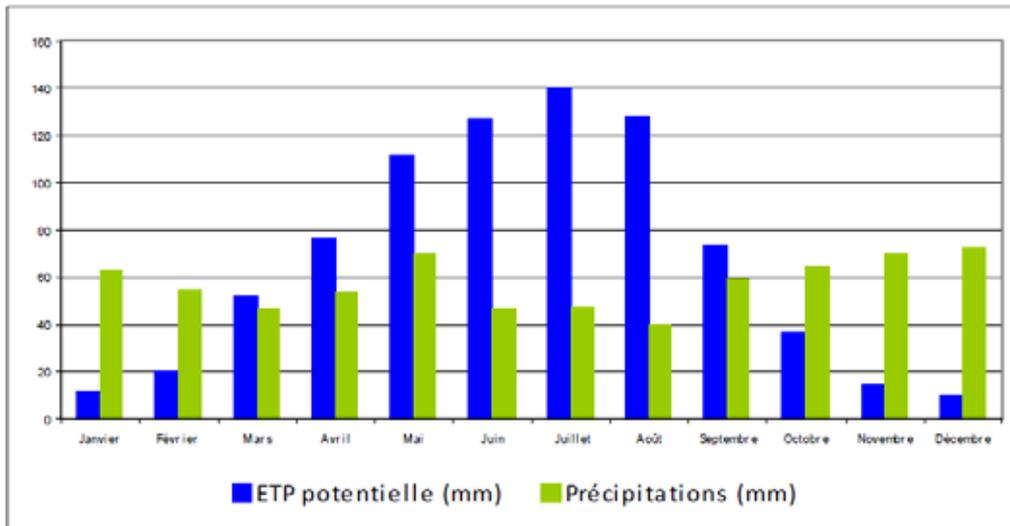
La comparaison de l'évapotranspiration potentielle aux précipitations à la station de Poitiers montre une ETP très supérieure aux précipitations en période estivale.

Figure 3: Précipitations moyennes mensuelles en mm (1970-2000) à Poitiers/Briard et évapotranspiration en mm, source : Météo France

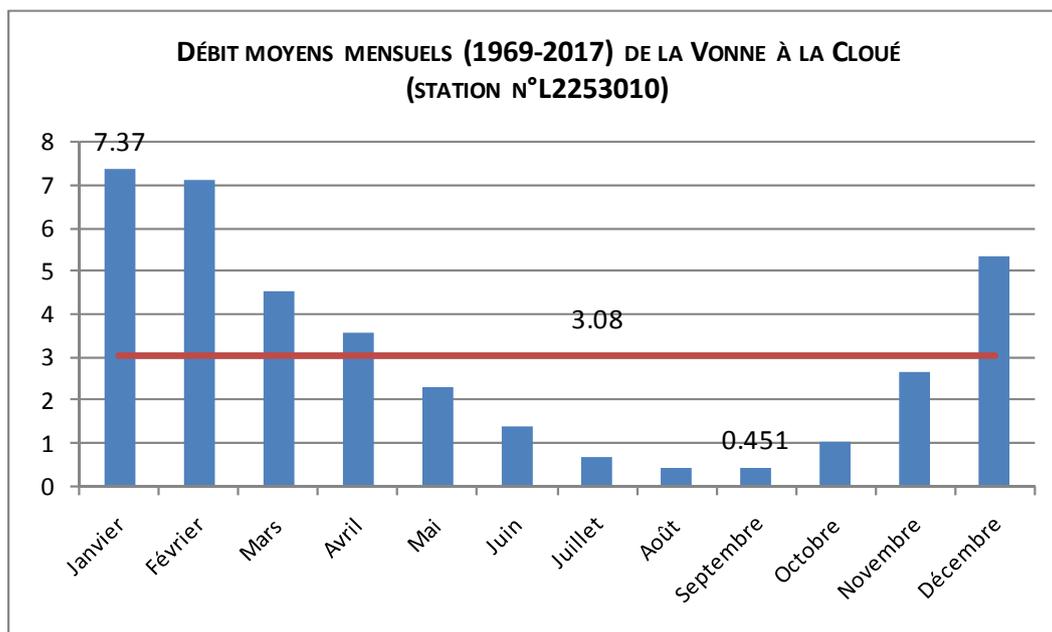
Figure 5: Évolution des débits moyens mensuels de la station de suivi hydrologique (source : banque Hydro)

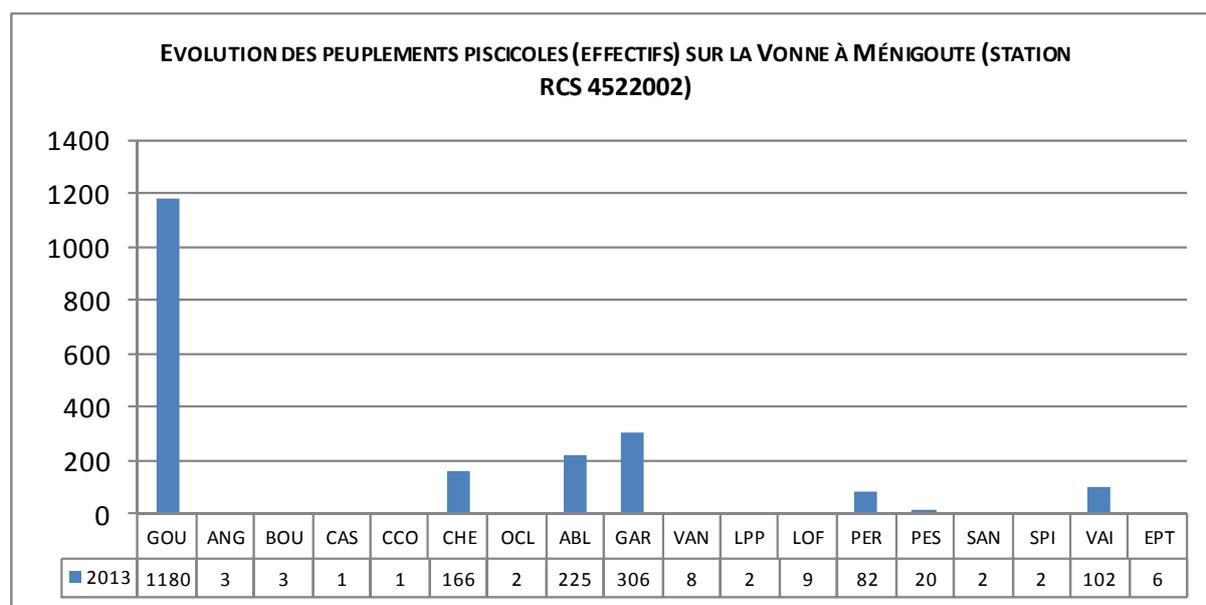
Figure 24: Peuplements piscicoles de la Vonne à Ménigoute

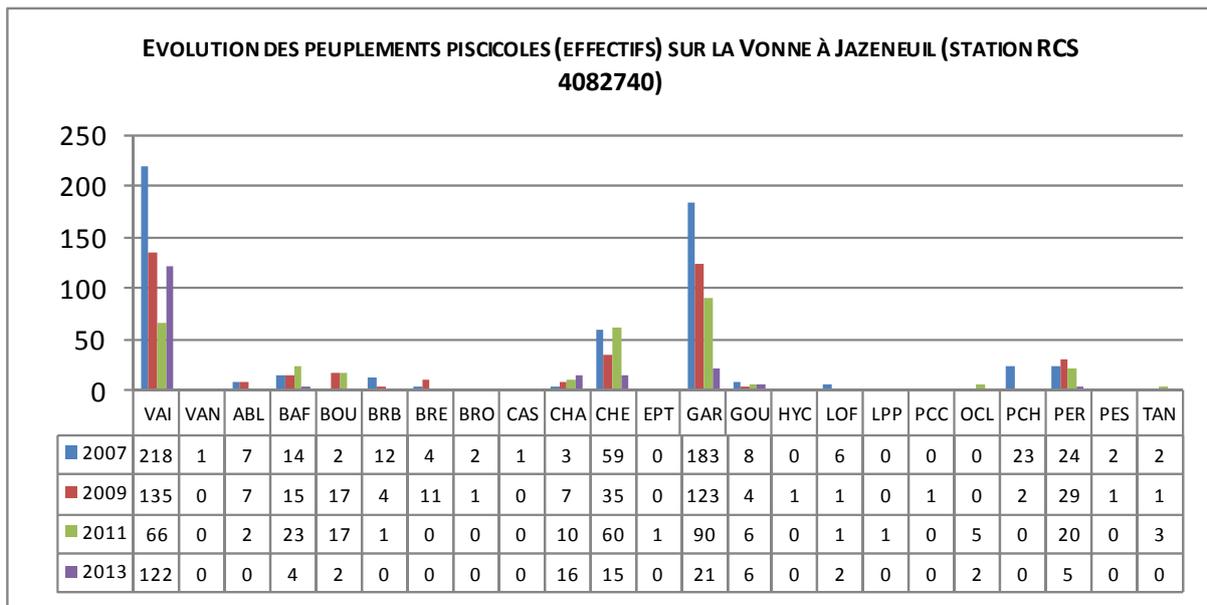
Comme le montre le graphique ci-dessous, les peuplements piscicoles de la Vonne sur la station située la plus en amont sur le cours d'eau sont dominés par le goujon (1180 individus). Il s'agit d'une espèce rhéophile accompagnatrice de la truite fario. Chevaîne, ablette et gardon complètent le peuplement dominant. A noter l'absence de la truite fario sur la station, espèce repère du contexte piscicole.

Figure 25: Peuplements piscicoles de la Vonne à Jazeneuil

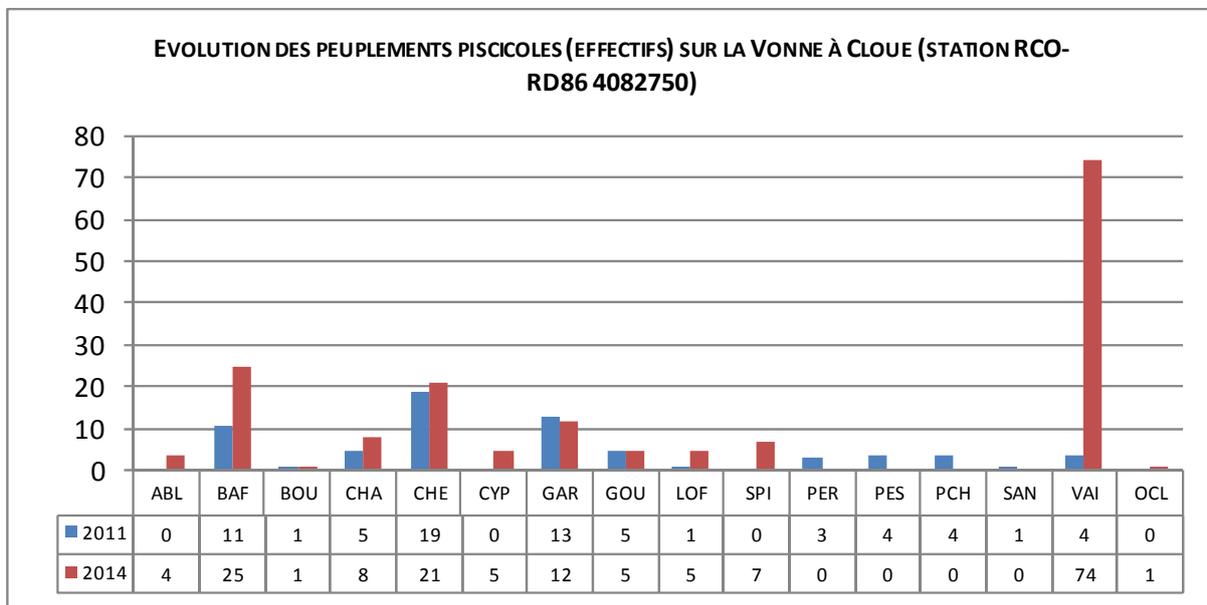
A noter la présence de plusieurs espèces invasives (poisson chat, perche soleil, écrevisse de Louisiane, écrevisse américaine).

Figure 26: Peuplements piscicoles de la Vonne à Cloué

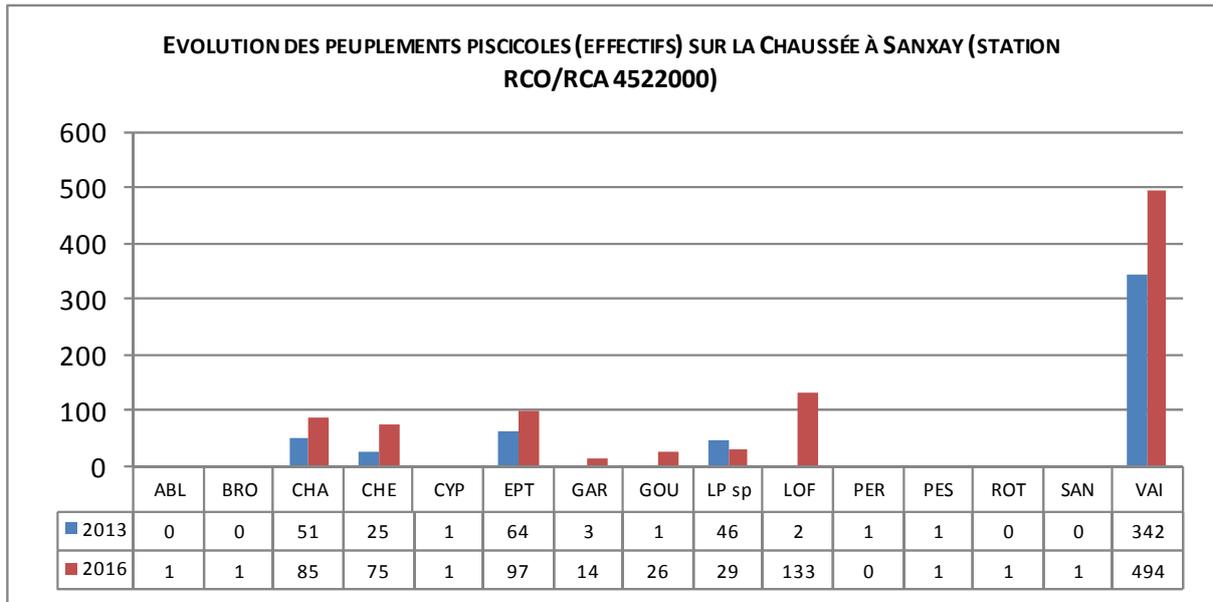
Figure 29: Peuplements piscicoles de la Chaussée à Sanxay

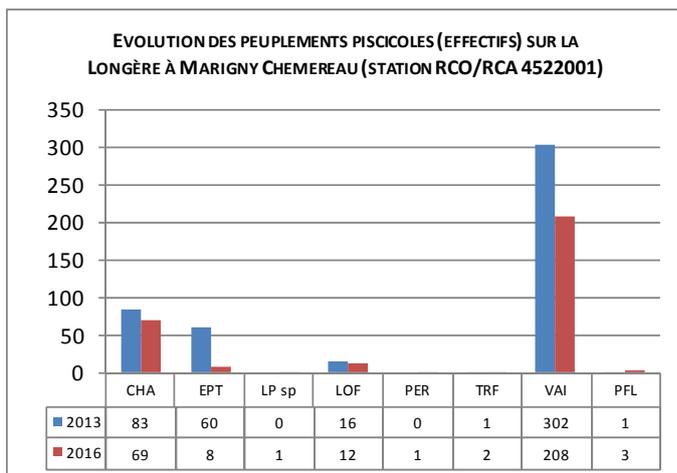
A noter la présence de l'écrevisse Signal, espèce susceptible de provoquer des déséquilibres écologiques et dont la présence n'est pas prise en compte dans le calcul de l'IPR.

Figure 30: Peuplements piscicoles de la Longère à Marigny-Chémereau

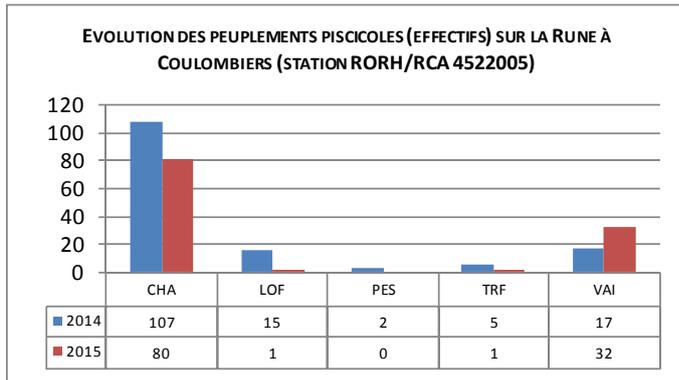
La note est principalement impactée par les conditions hydrologiques du milieu. Lors du prélèvement, le cours d'eau est en limite de rupture d'écoulement (mince lame d'eau de 2 cm sur le radier et de 5 cm sur le plat lent) et l'oxygénation de l'eau relativement basse (6,6 mg/l), devenant inhabitable pour la faune pisciaire, la majorité ayant dû quitter la station pour se réfugier au niveau de zones plus accueillantes. De ce fait, une partie des espèces attendues (Truite commune, Vairon et Goujon) sont absentes.

Figure 34: Peuplements piscicoles de la Rune e à Coulombiers

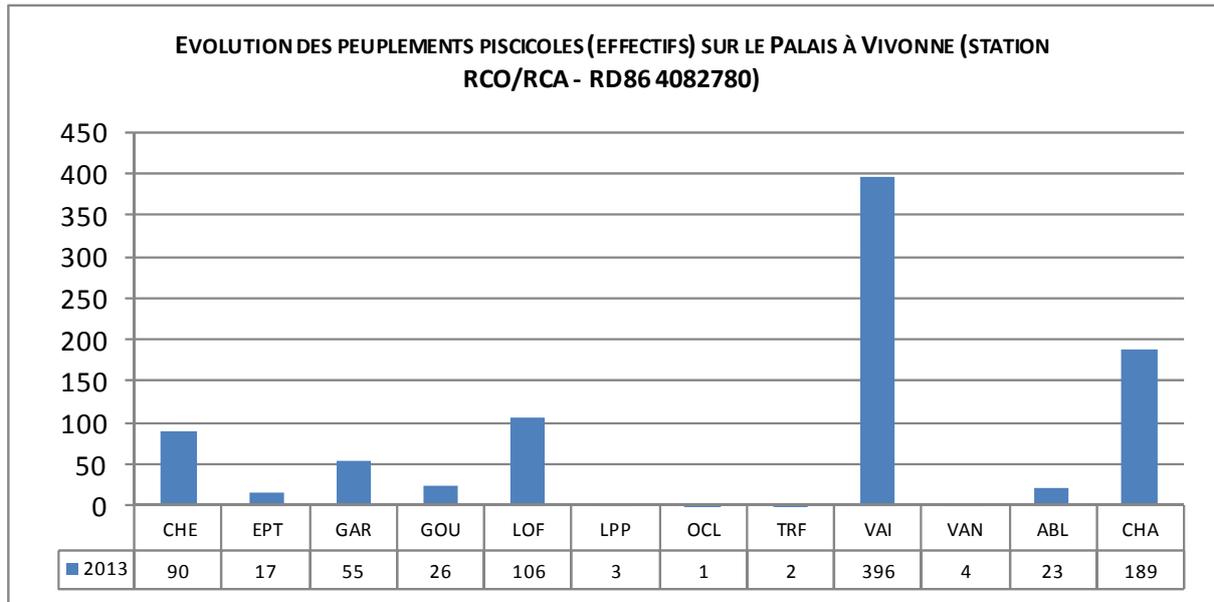
À noter la présence d'écrevisse américaine, invasif non pris en compte dans le calcul de l'indice.

Figure 37: Peuplements piscicoles du Palais à Vivonne

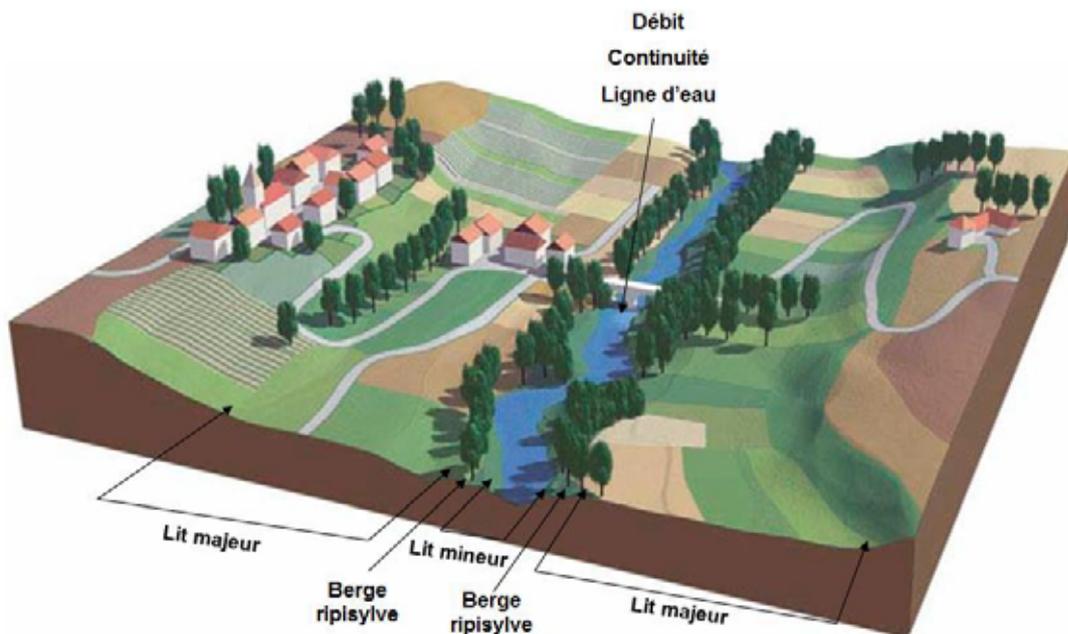
- o **Le lit mineur** : partie du cours d'eau correspondant à sa portion mouillée en période normale. On considère sa forme et la composition de ses matériaux ;
- o **Le lit majeur et les annexes hydrauliques** : partie du cours d'eau incluant le lit mouillé en période de crue et les bras secondaires et zones humides connectés de façon continue ou temporaire ;
- o **Les berges et la ripisylve** (boisement de bord de cours d'eau) ;
- o **La ligne d'eau** : nature et diversité des écoulements, caractérisés par leur vitesse et leur hauteur ;
- o **La continuité écologique** : capacité des organismes vivants et des sédiments à effectuer leur migration.
- o **Le débit** : hydrométrie du bassin versant.

Figure 42: Composantes physiques d'un cours d'eau

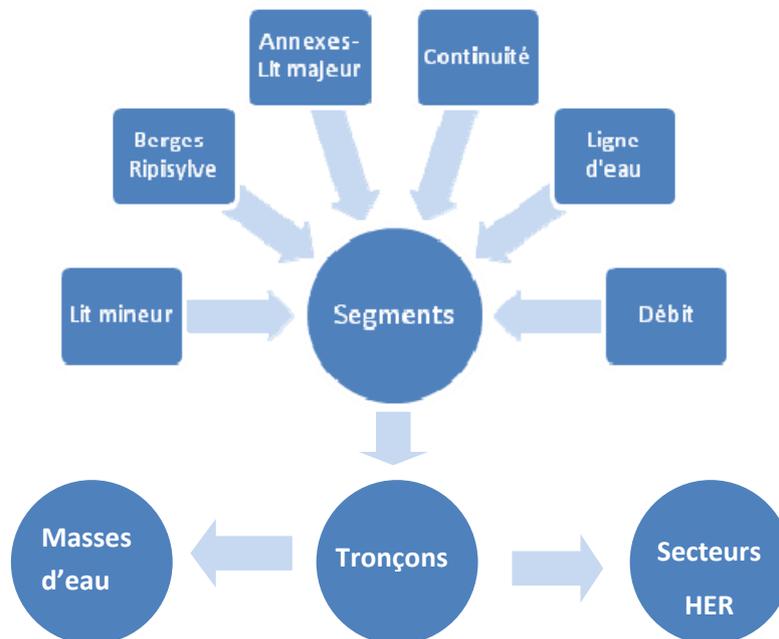
Le schéma présenté ci-dessous présente le principe de sectorisation de la zone d'étude.

Figure 44: Principe de sectorisation des cours d'eau

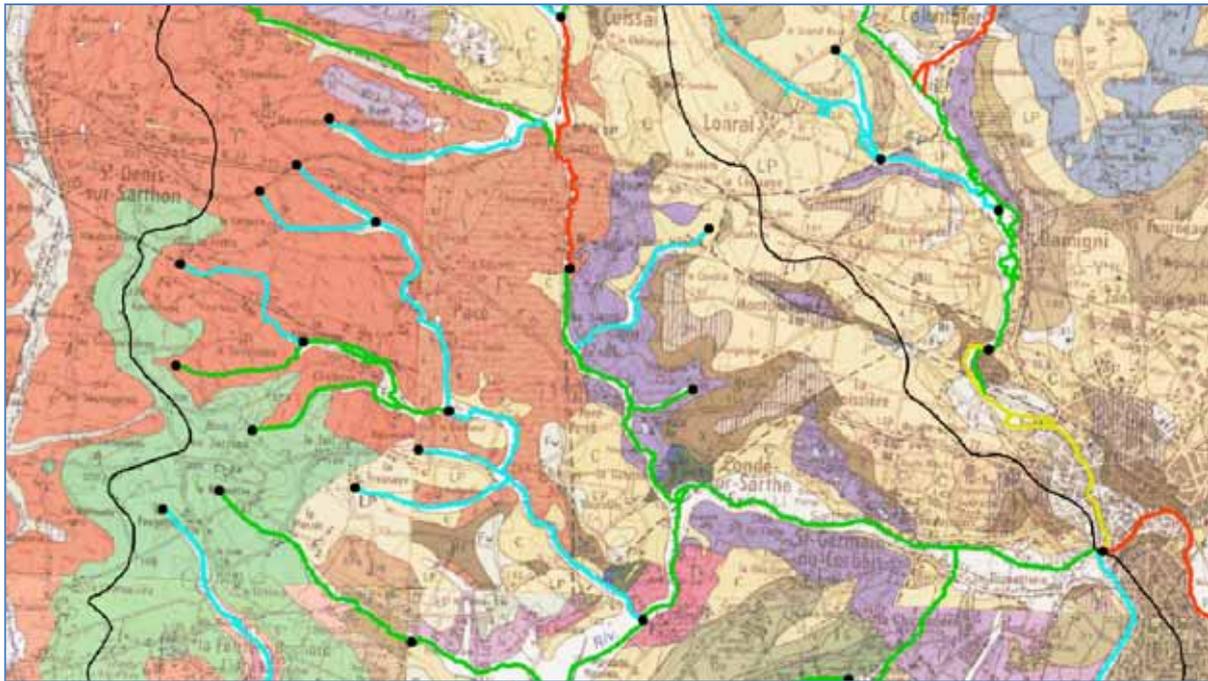
Figure 46: Exemple du découpage en tronçons selon les critères de la largeur du fond de vallée et de nature du substratum géologique

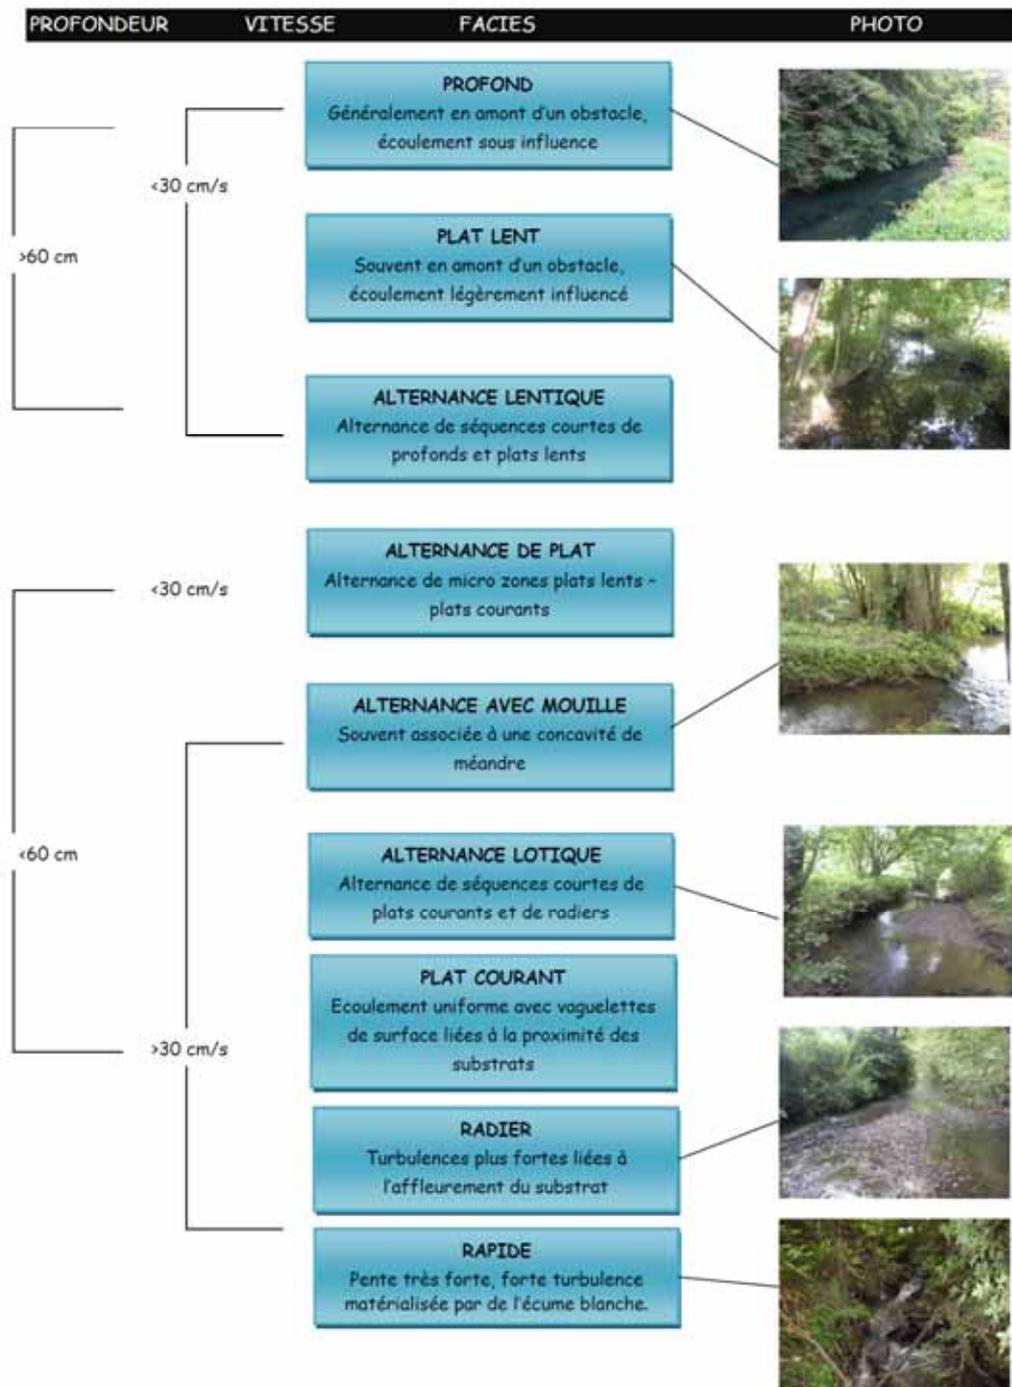
Classification des faciès d'écoulement en fonction de la profondeur et des vitesses

Figure 48 : Classification des faciès d'écoulement d'après Malvoï

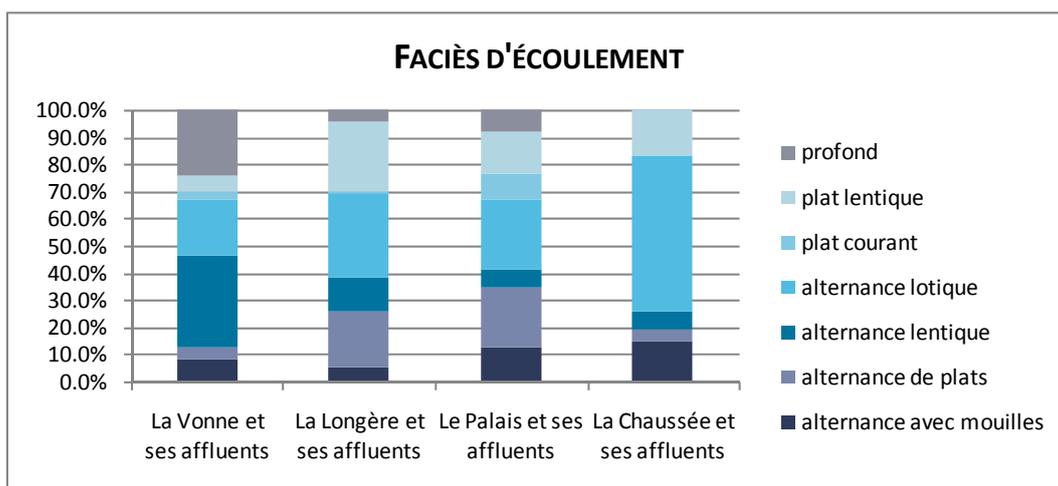
Les histogrammes présentés ci-dessous font état de la répartition cumulée en % du linéaire des écoulements (faciès) présents sur chacune des masses d'eau.

Figure 49: Faciès d'écoulement

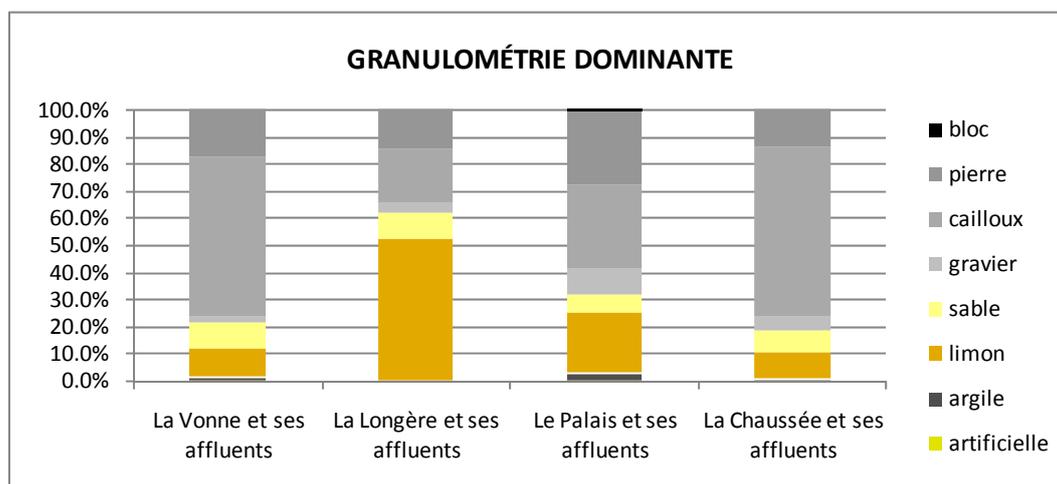
Figure 52: Granulométrie dominante

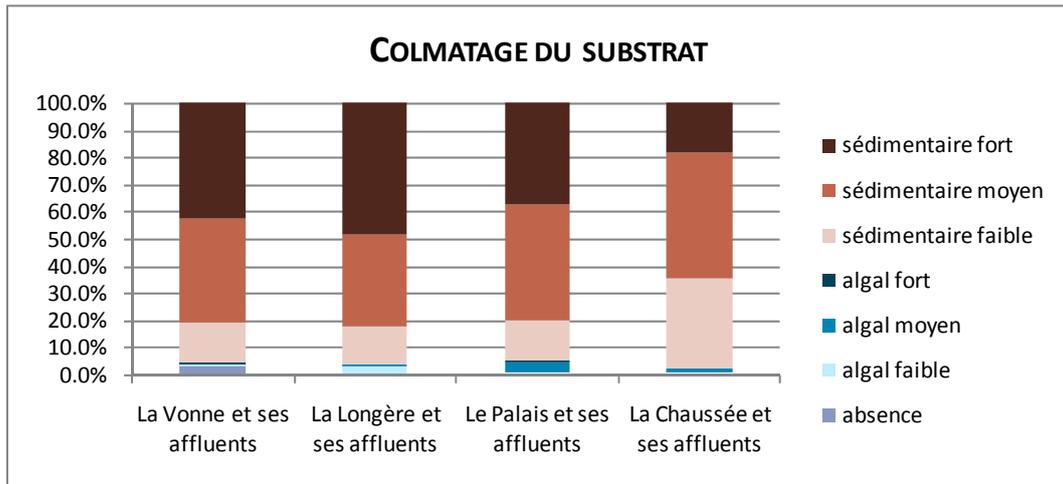
Le colmatage permet également de renseigner sur des problèmes ponctuels de qualité d'eau, notamment avec la présence de colmatage algal (diatomée, queue de mouton...).

Figure 53: Colmatage du substrat

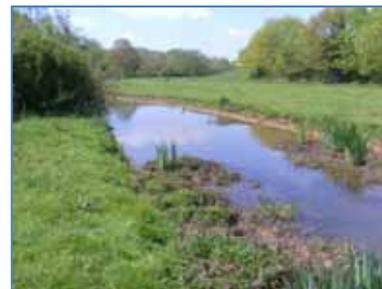
Portion recalibrée sur la Chaussée

- Les travaux de curage, associés à l'élargissement et à l'approfondissement des cours d'eau ont conduit à :
 - l'appauvrissement des habitats par enlèvement et raclage des substrats,
 - des phénomènes d'érosion de berge liés à leur verticalité, et à l'augmentation du gabarit des cours d'eau,
 - l'amplification des phénomènes de sédimentation et de colmatage des substrats par réduction des vitesses d'écoulement,
 - la déconnexion de certaines zones latérales qui avaient un pouvoir tampon et un rôle biologique spécifique.

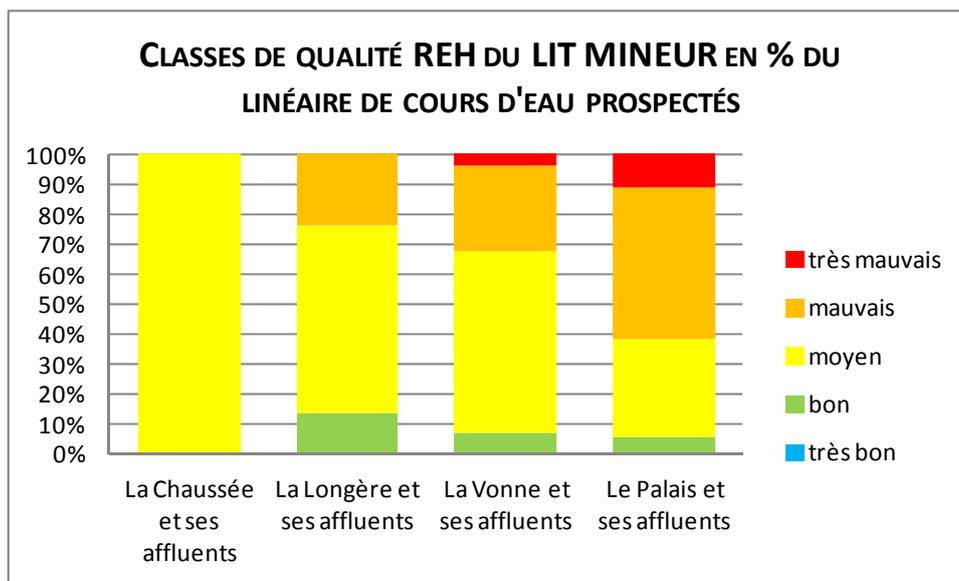
Les graphiques ci-après présentent les résultats de la qualité du compartiment LIT pour chacune des masses d'eau concernées par l'étude.

Figure 58: Classes de qualité du REH du LIT MINEUR en % du linéaire de cours d'eau prospectés

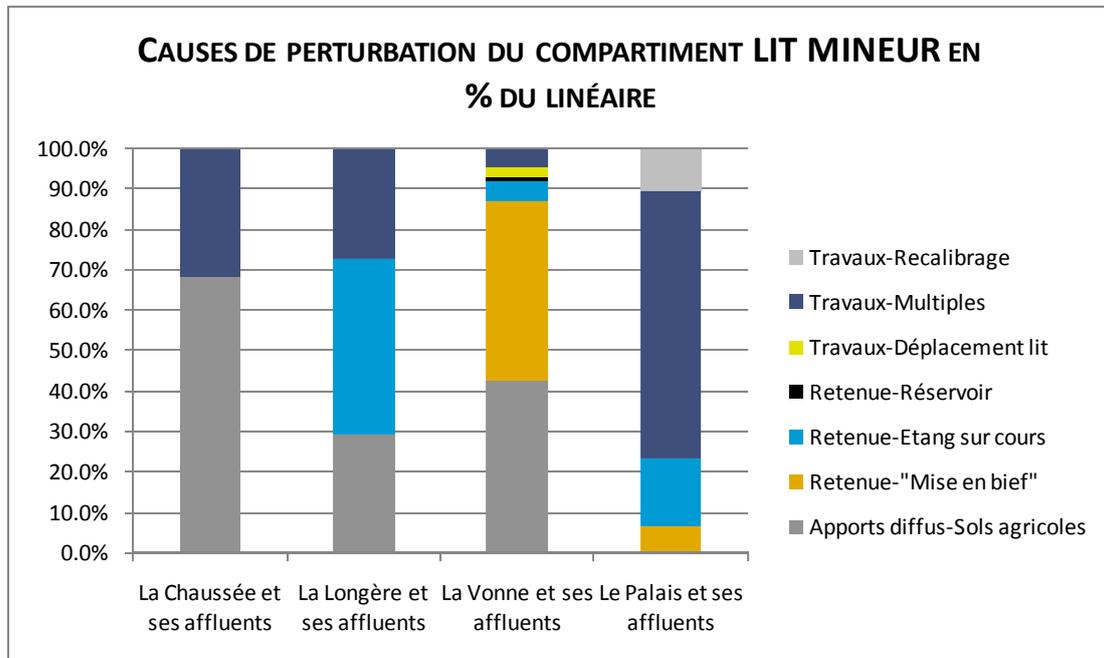
Les causes de perturbations identifiées ci-dessous ne concernent que les segments dont la qualité du compartiment est classée de moyenne à très mauvaise, les classes très bonne et bonne étant considérées comme satisfaisantes aux regards des objectifs DCE.

Figure 59: Causes de perturbation du compartiment LIT MINEUR -

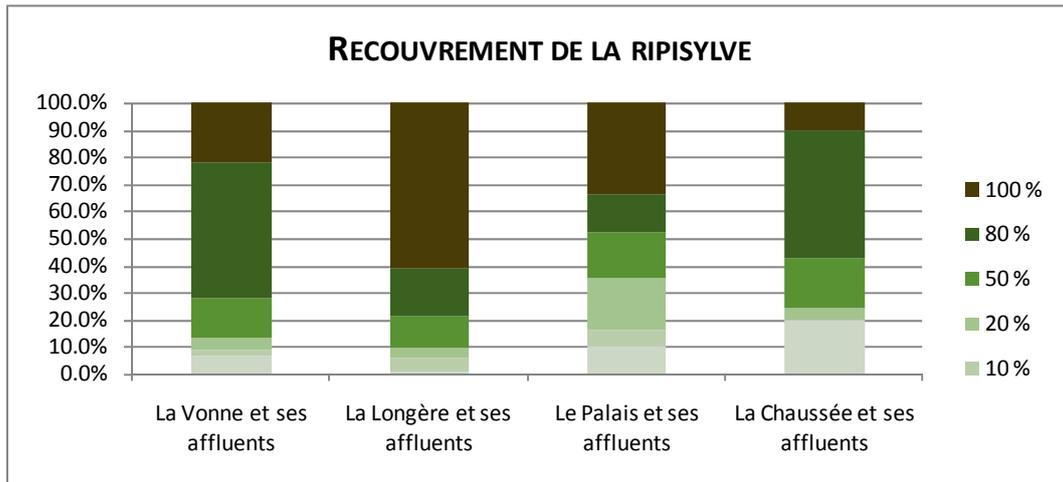
Figure 60: Recouvrement de la ripisylve en % du linéaire de cours d'eau prospectés

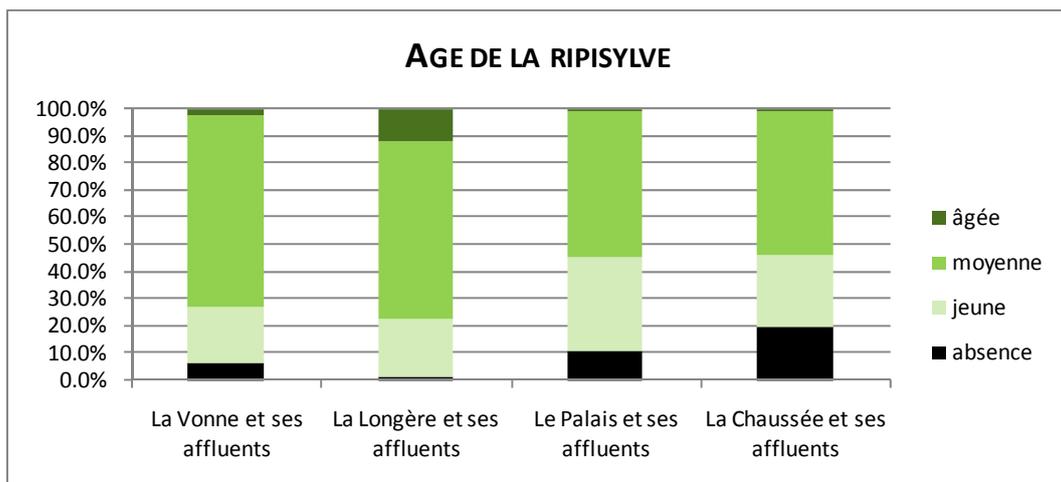
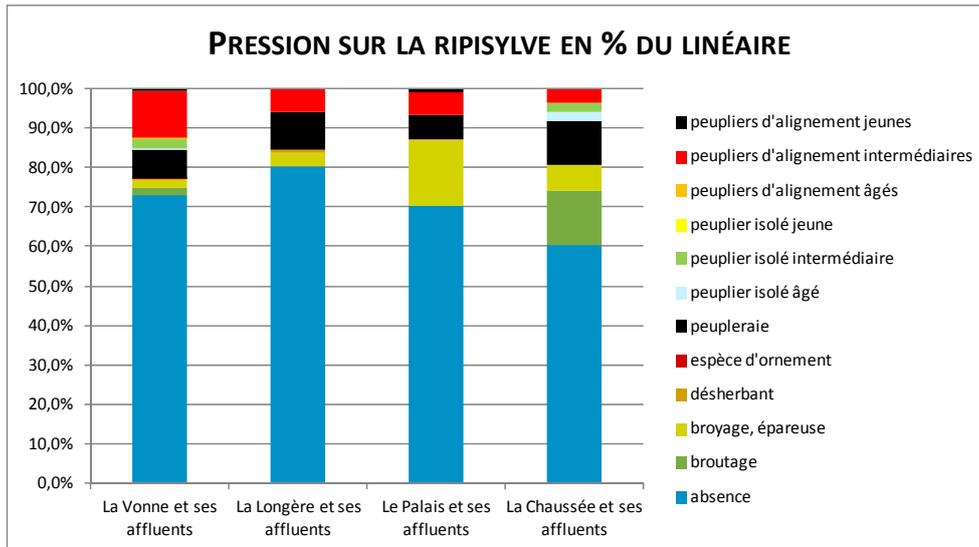
Sur le territoire d'étude, la végétation est majoritairement d'âge moyen (**64%**). Elle est jeune pour **25%** du linéaire de cours d'eau prospectés et âgée pour **3%**.

Figure 62: Âge et pressions sur la ripisylve en % de linéaire de cours d'eau prospectés

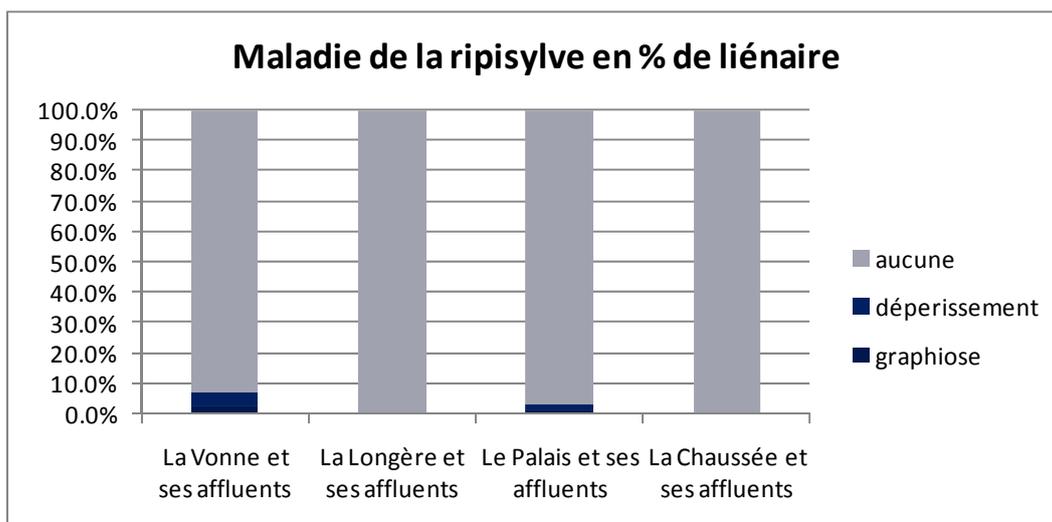
Le graphique ci-après montre une prépondérance de bon état.

Figure 59: Maladies de la ripisylve

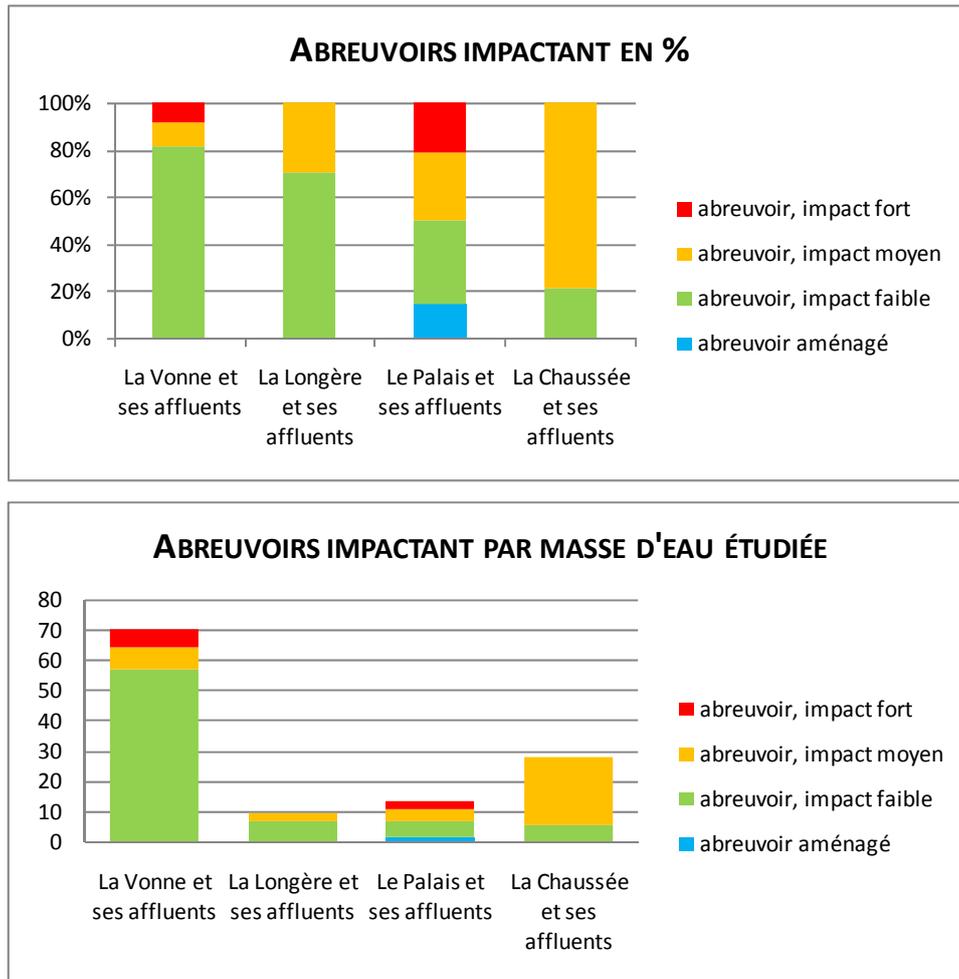
- De 0.93/km sur la masse d'eau de la Vonne et ses affluents,
- De 1.12/km pour la Longère et ses affluents,
- De 0.43/km pour le Palais et ses affluents,
- De 2.88/km pour la Chaussée et ses affluents.

Figure 60: Abreuvoirs impactant par masse d'eau étudiée

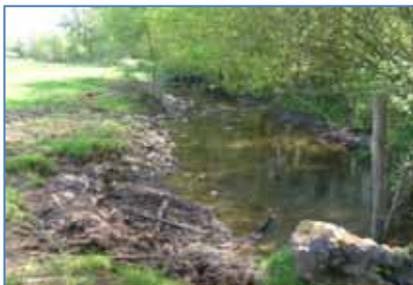
- Dégradation des berges par piétinement
- Dégradation du lit par piétinement
- Mise en suspension des particules fines lors du piétinement
- Colmatage des substrats lors du dépôt des fines en aval de l'abreuvoir
- Production de matière organique en provenance des déjections et impact localisé sur la qualité de l'eau
- Risque de problèmes sanitaires liés à la qualité de l'eau lors de l'abreuvement

Zone piétinée sur la Chaussée

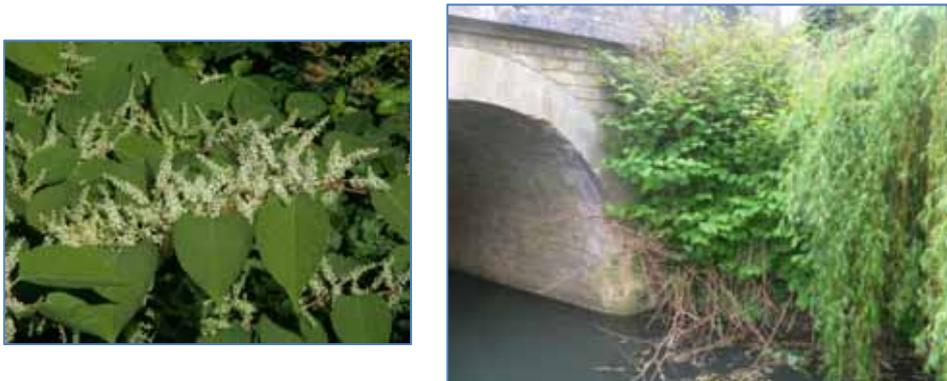
5 stations de renouée ont été répertoriées en bordure des cours d'eau de la zone d'étude, pour des surfaces de plusieurs mètres carrés chacune. La surface globale colonisée est de 32 m².

Renouée en cours de développement le long du Palais au niveau de Vivonne

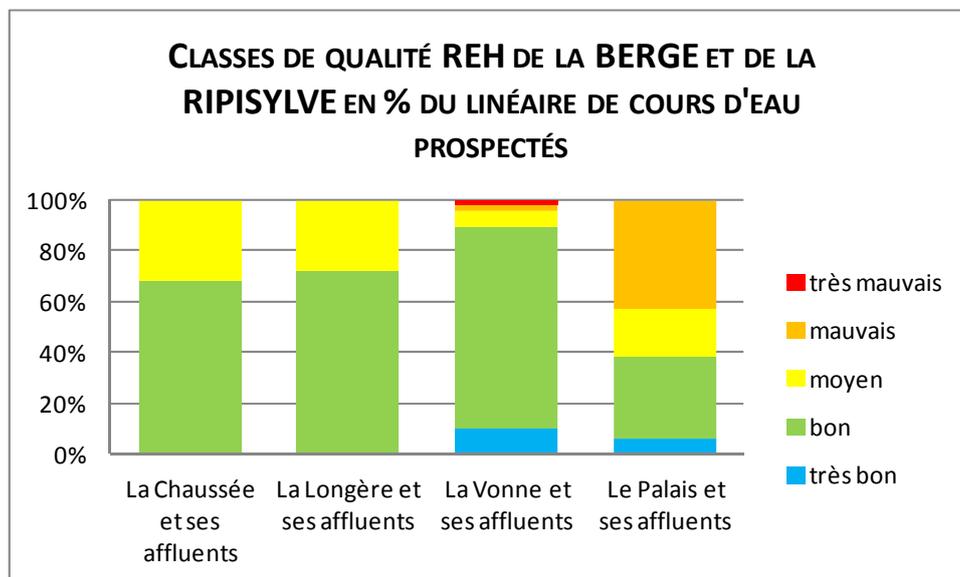
Figure 62: Classes de qualité du REH des BERGES et de la RIPISYLVE en % du linéaire de cours d'eau prospectés

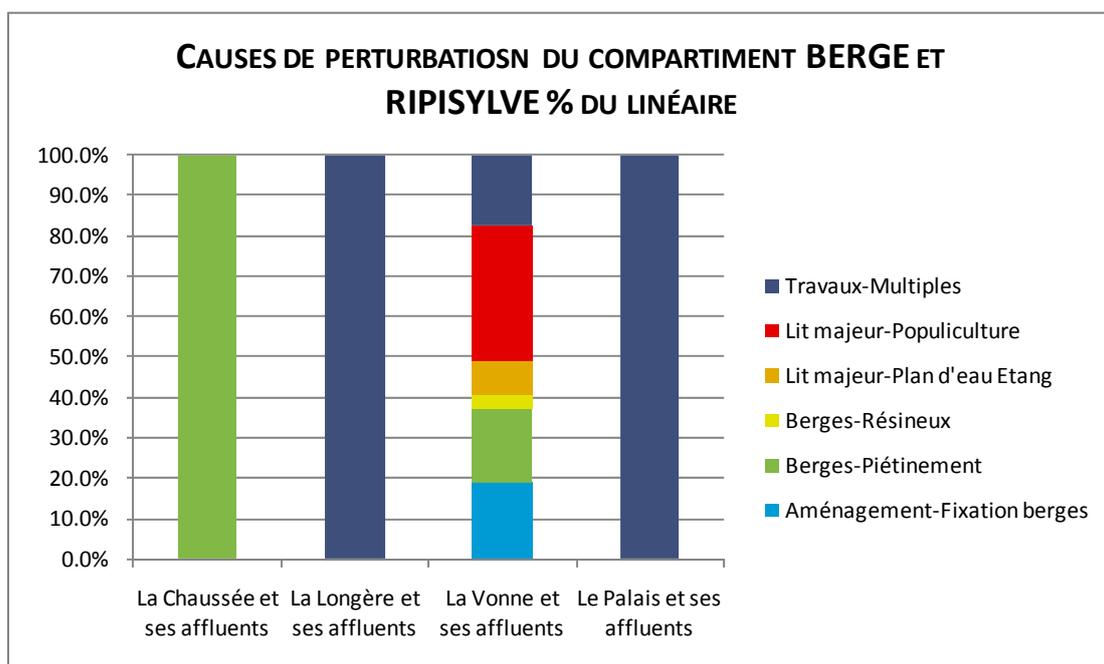
Les causes de perturbations identifiées ci-dessous ne concernent que les segments dont la qualité du compartiment est classée de moyenne à très mauvaise, les classes très bonne et bonne étant considérées comme satisfaisantes aux regards des objectifs DCE.

Figure 63: Causes de perturbation du compartiment BERGE et RIPISYLVE -

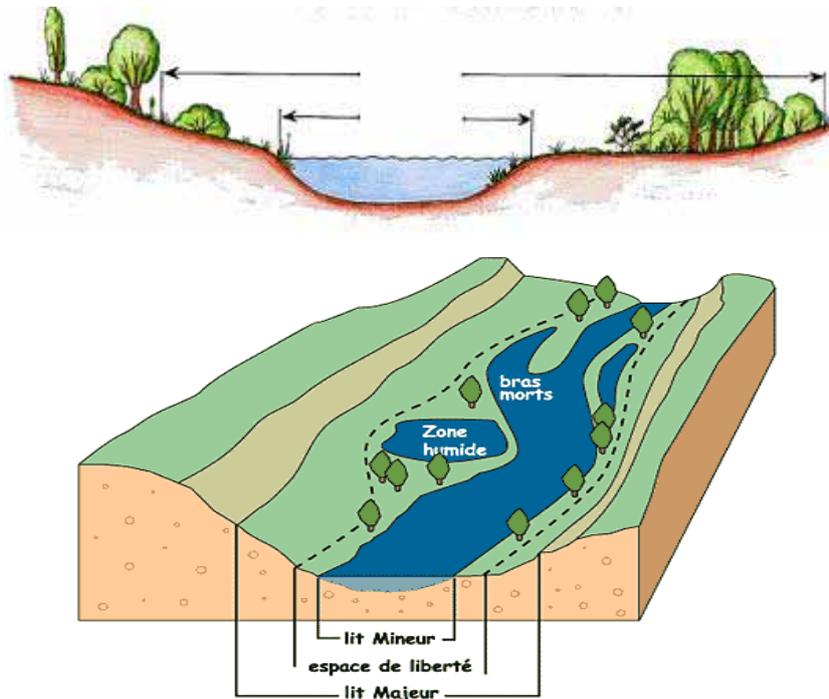
Figure 64: Unités morphologiques associées à un cours d'eau au sein de son bassin versant

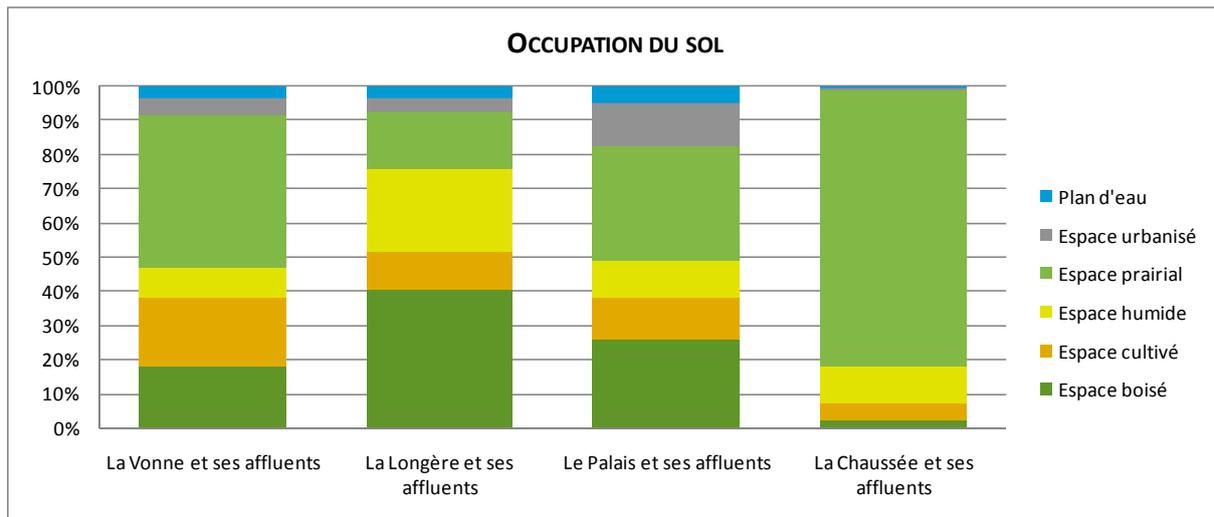
Le graphique ci-après présente les résultats comparatifs des masses d'eau.

Figure 67: Occupation du sol

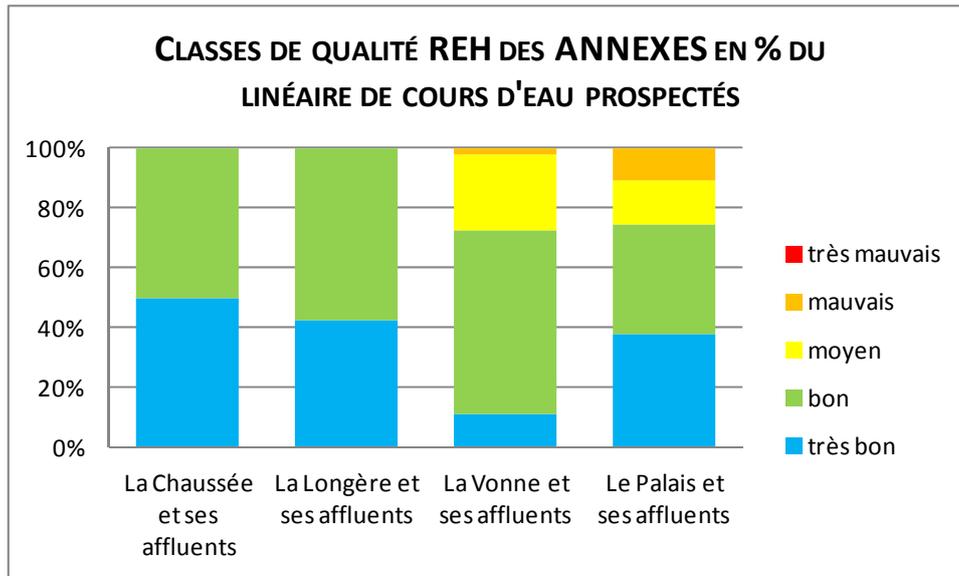
Figure 68: Classes de qualité du REH des ANNEXES en % du linéaire de cours d'eau prospectés

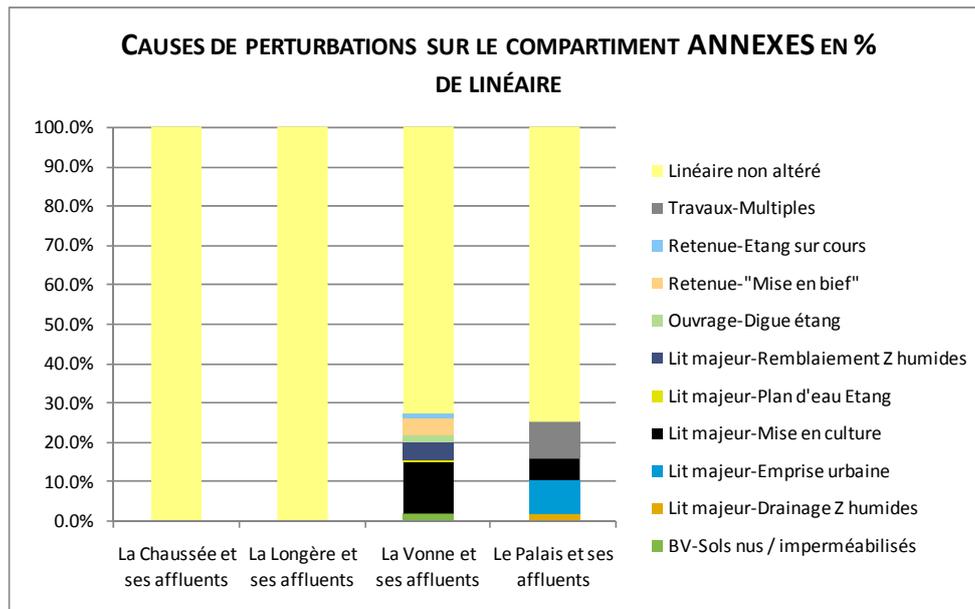
Figure 69: Causes de perturbation du compartiment ANNEXES et LIT MAJEUR -

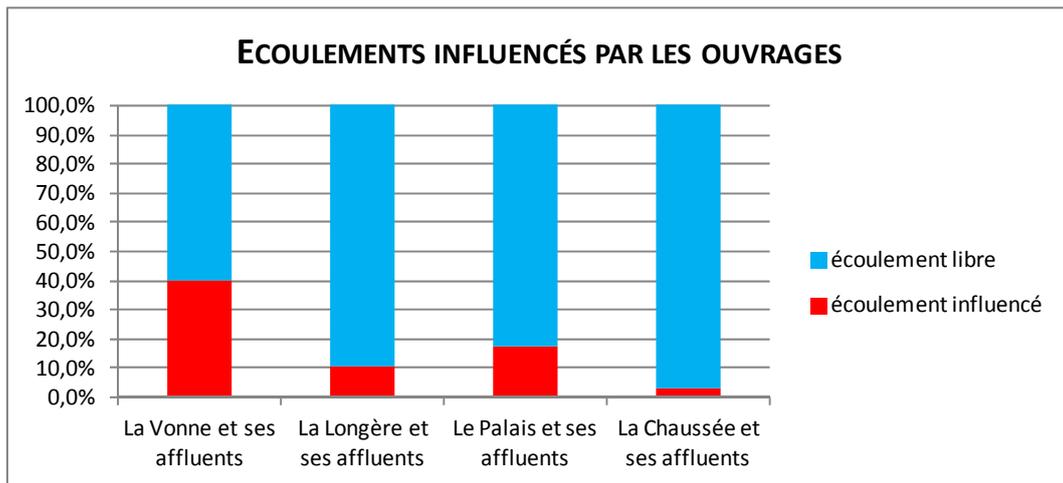
Comme nous l'avons décrit précédemment, il convient ici de prendre en considération les modifications de lame d'eau et d'écoulement en relation avec la présence d'ouvrages.

Figure 71: Influence des écoulements

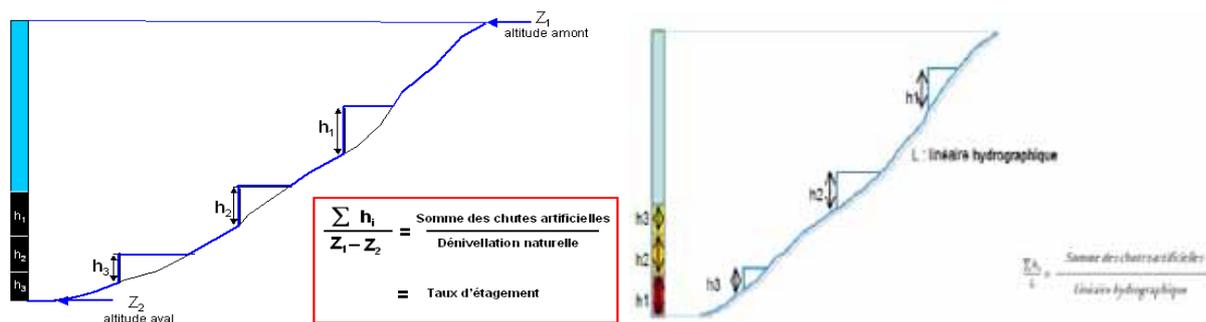
Figure 72: Taux d'étagement (à gauche) et taux de fractionnement (à droite) des cours d'eau, source: ONEMA, P.Steinbach

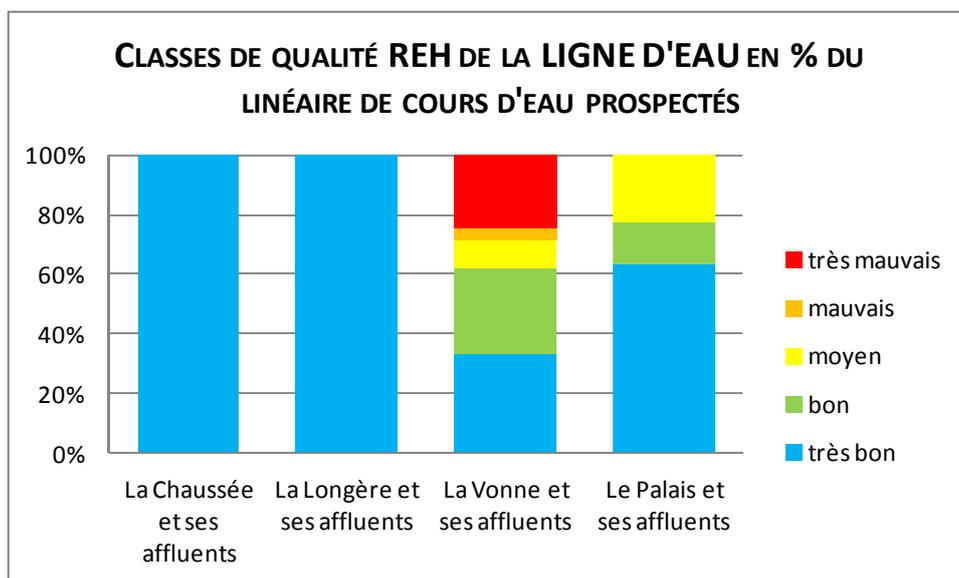
Figure 74: Classes de qualité du REH de la LIGNE D'EAU en % du linéaire de cours d'eau prospectés
