***Étude préalable au contrat territorial milieux aquatiques de la
Vonne, du Palais et de la Rune et déclaration d'intérêt général
Loi sur l'Eau 2017-2022***

Phase 1 : État des lieux et diagnostic

Phase 2 : Enjeux du contrat

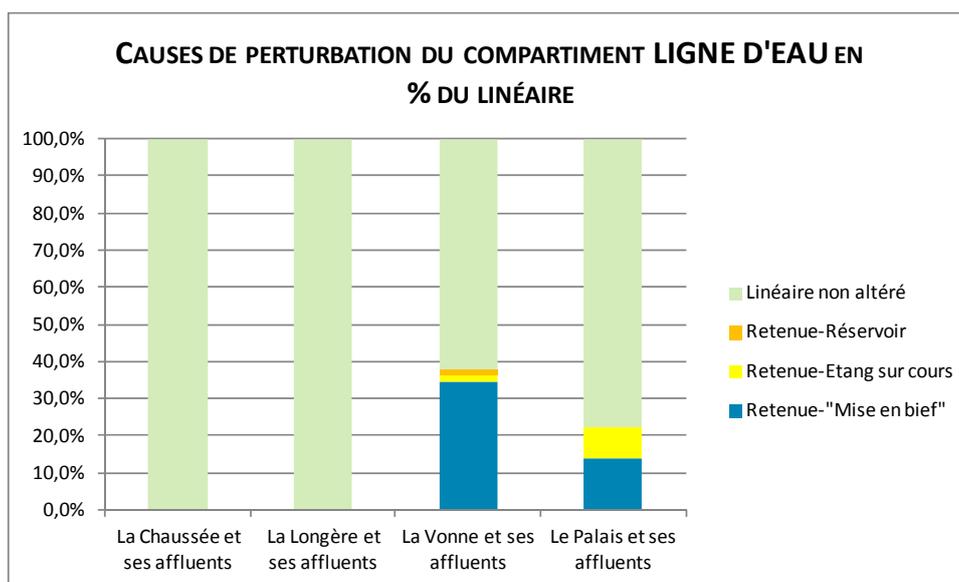
Figure 75: Causes de perturbation du compartiment LIGNE D'EAU

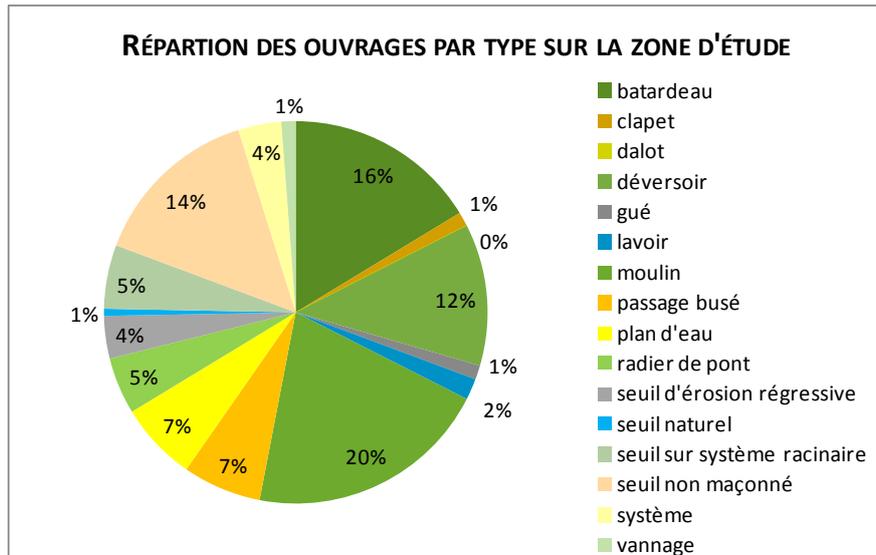
Figure 76: Répartition des ouvrages par type sur la zone d'étude

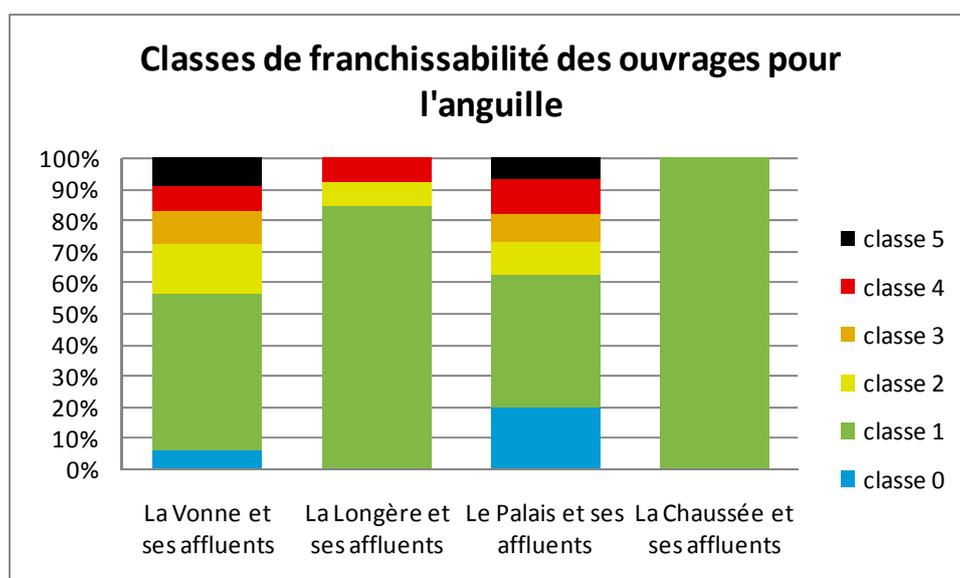
Figure 77: Franchissabilité des ouvrages pour l'Anguille

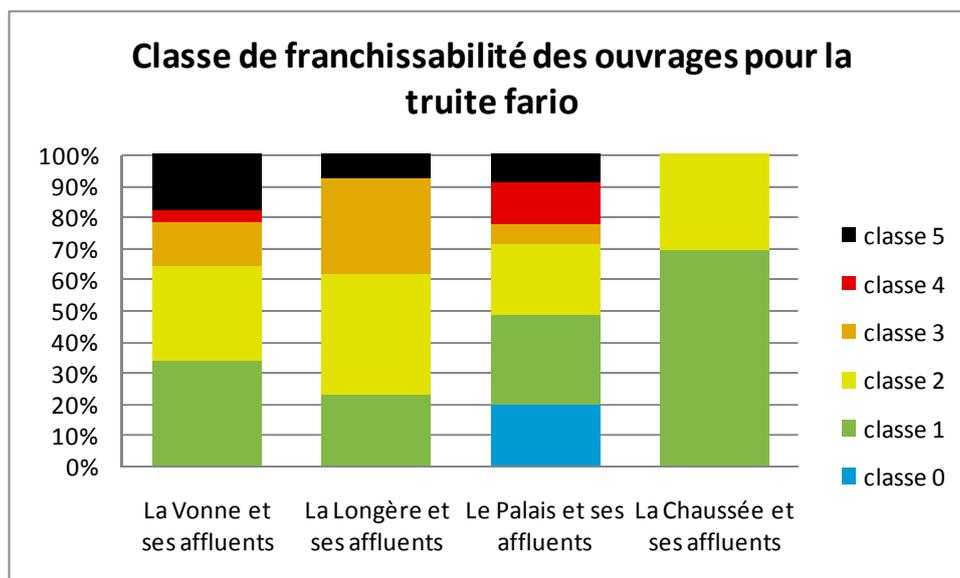
Figure 78: Franchissabilité des ouvrages pour la Truite fario

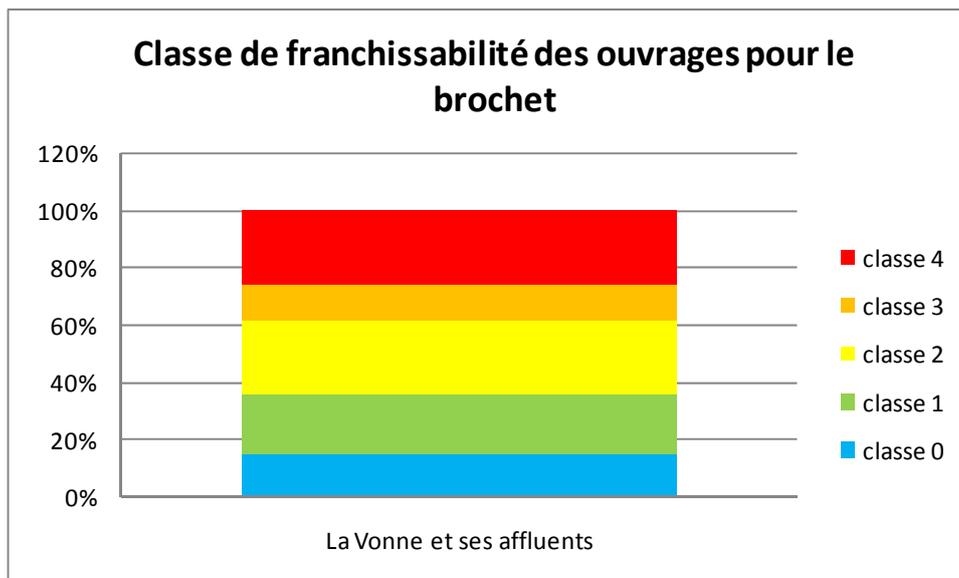
Figure 79: Franchissabilité des ouvrages pour le Brochet

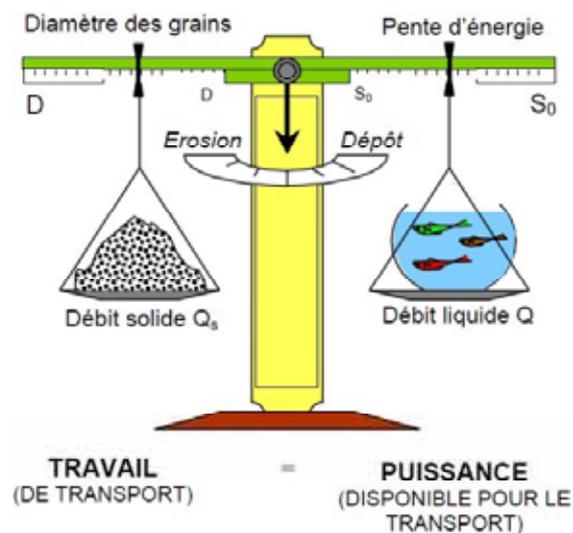
Figure 80: Balance de Lane

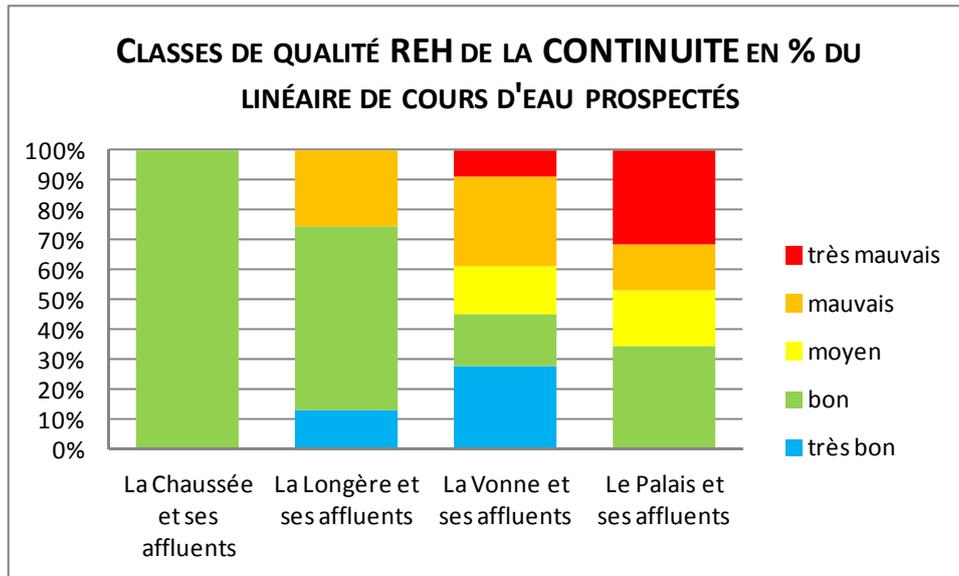
Figure 81: Classes de qualité du REH de la CONTINUITE en % du linéaire de cours d'eau prospectés

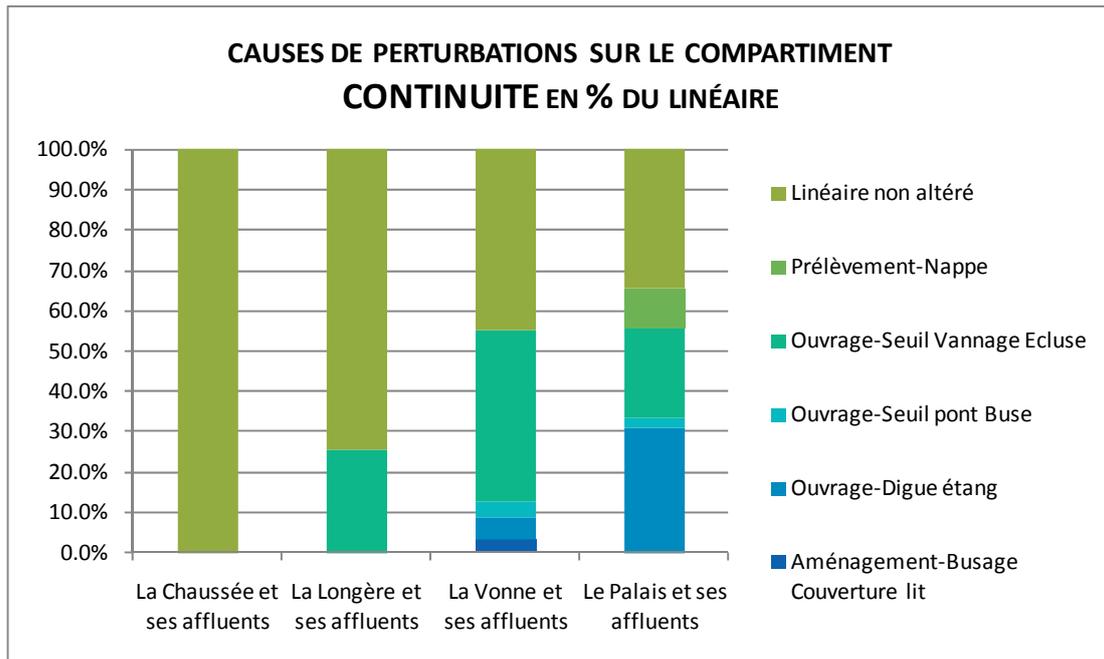
Figure 82: Causes de perturbation du compartiment CONTINUE

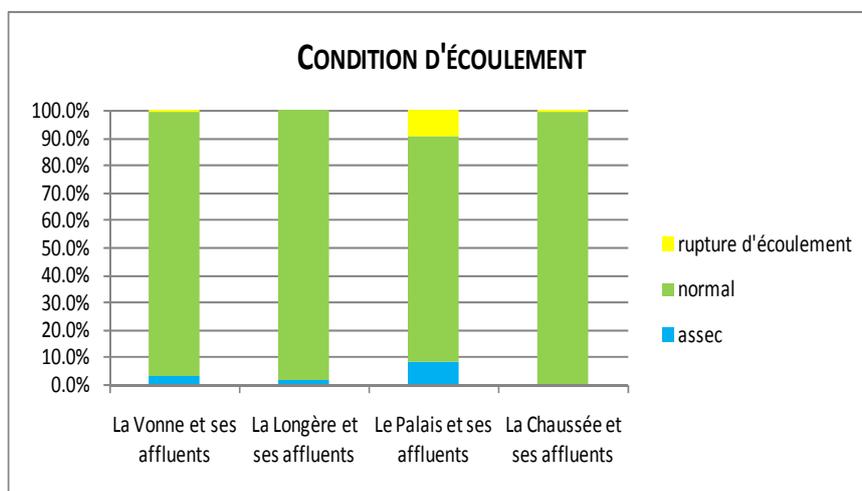
Figure 83: Condition d'écoulement des masses d'eau

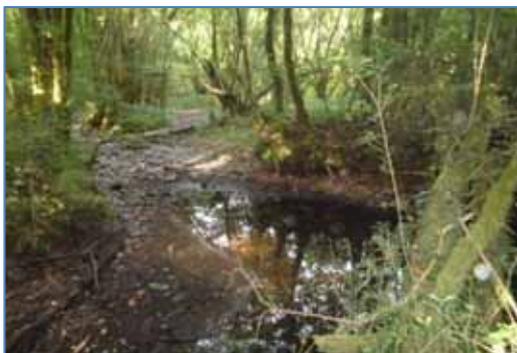
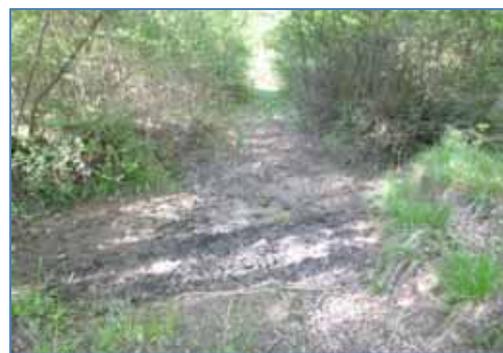
Photographies d'une rupture d'écoulement sur le Macre (gauche) et d'un assec sur la Rune (droite)

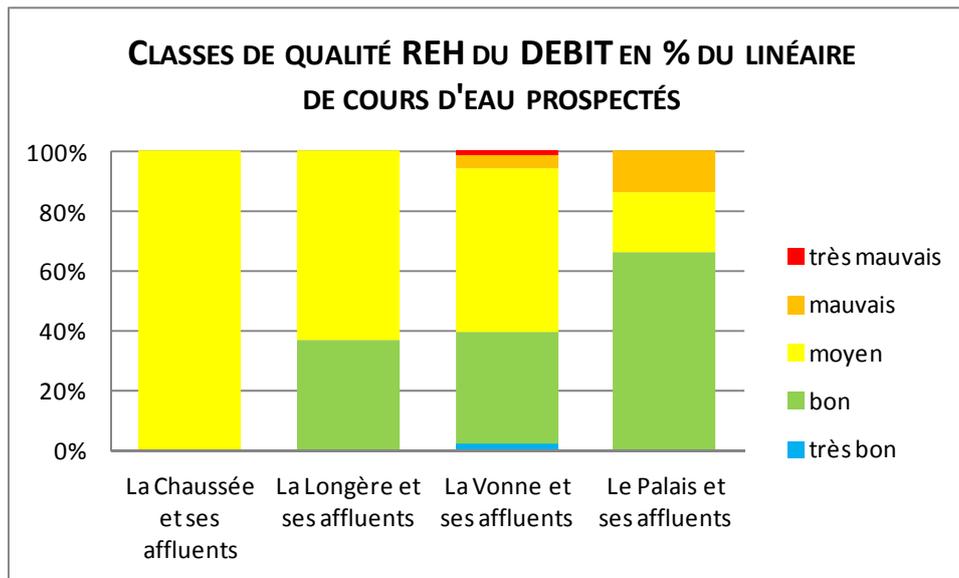
Figure 86: Classes de qualité du REH du DEBIT en % du linéaire de cours d'eau prospectés -

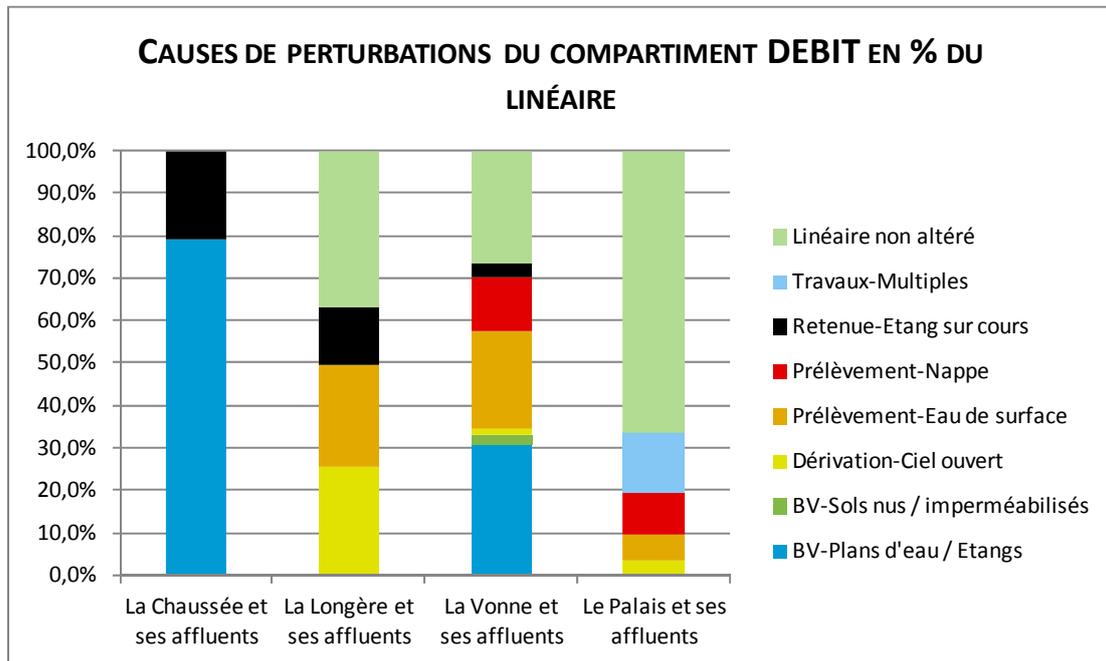
Figure 87: Causes de perturbation du compartiment DEBIT

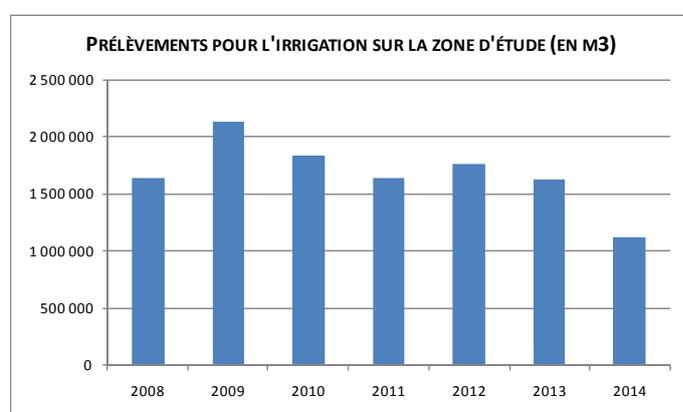
Figure 95: Prélèvements pour l'irrigation sur la zone d'étude (m3)

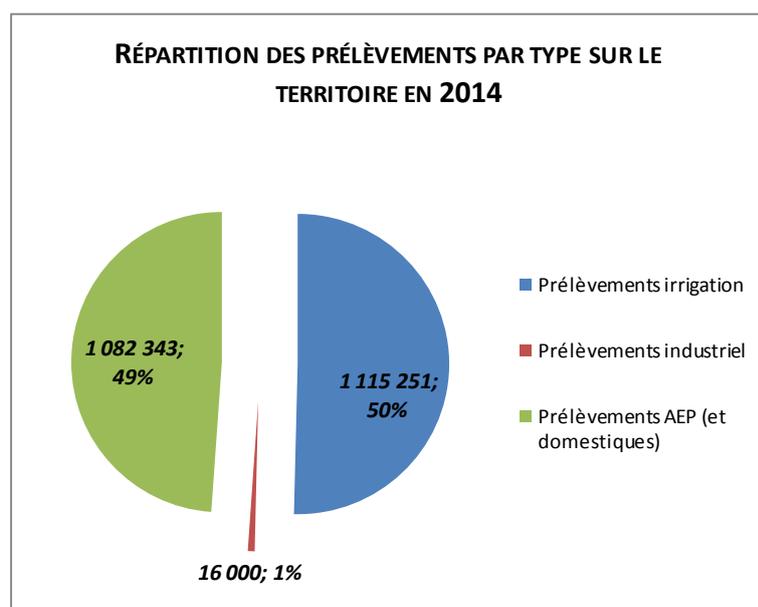
Figure 97: Répartition des prélèvements par type sur le territoire en 2014
